**projekti  
zaštite**

Irena LEKO  
Vinko ŠARAVANJA  
Nada RAGUŽ

## STARI GRAD LJUBUŠKI - OPIS STANJA I PROVEDENIH ISTRAŽIVANJA

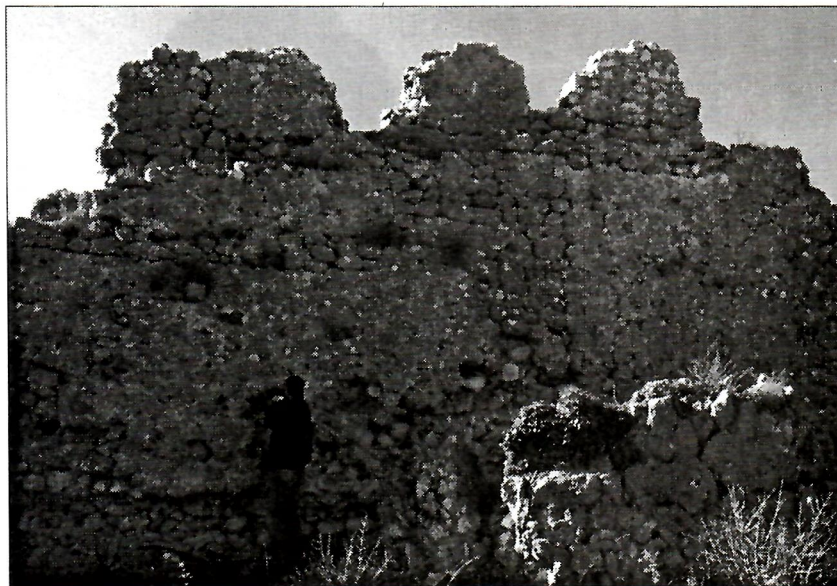
Ovakvi zidovi, bez obzira na debljinu ispune i umješnost pri zidanju, ne mogu se promatrati kao zidovi ujednačenog kvaliteta, jer između 2 lica zida, koji su od većih blokova i trpanca ne postoji sigurna veza koja garantira homogenost zidne mase. Nosivost ovakvog zida u mnogome ovisi od spojnog sredstva i kompaktnosti ispune, a ta je, kako se vidi iz stanja zidova i izvršenih istraživanja, dosta loša.

Sl. 4. Dio zida Z1.

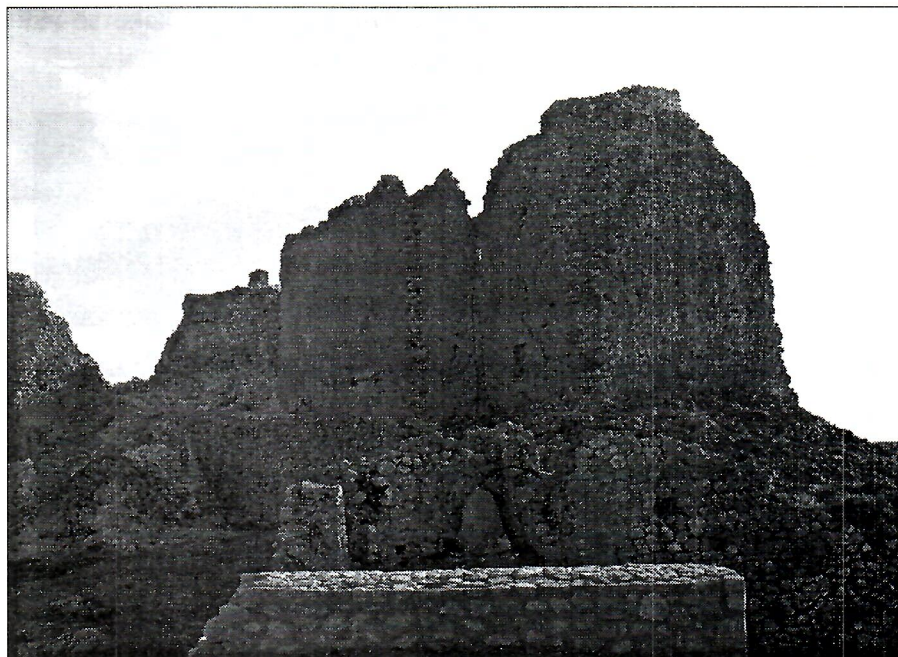
Sl. 5. Kula Herceguša.

Na spoju sjeverozapadnog zida sa istočnim jasno se vidi kako je proces degradacije kroz vrijeme u potpunosti zahvatio spoj ovih zidova, iako su rađeni od klesanog kamena većih dimenzija, ipak su izrazito oštećeni.

- sve nestabilne dijelove na gornjim površinama zidova ukloniti,
- srušiti zapadni bočni zid - obor kule Herceguše, došlo je do naginjanja i izbočavanja,
- obrambeni zid 2 sanirati - došlo je do pomicanje stijenskih blokova u temelju,
- zaštititi krune svih zidova,
- sanirati mjesta na kojima su bili drveni serklaži,
- obnoviti nedostajuće dijelove zidova,
- sanirati lokalna mjesta s velikim obrušavanjem,
- sanirati obrušene uglove (spojeve) zidova - čoške.

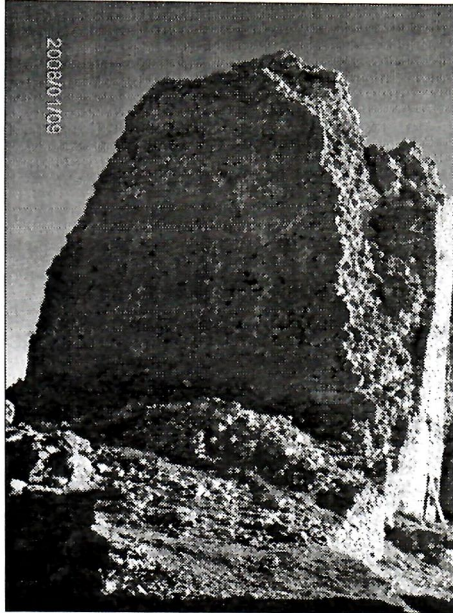
Uz istočnu polovicu ovog zida (prema tlocrtu Starog grada Ljubuški iz 1964. god.) bile su stube koje su vodile u kulu, a koje su sada zatrpane kamenjem.

Sl. 6. Pogled na sjeverozapadni zid kule Herceguša.

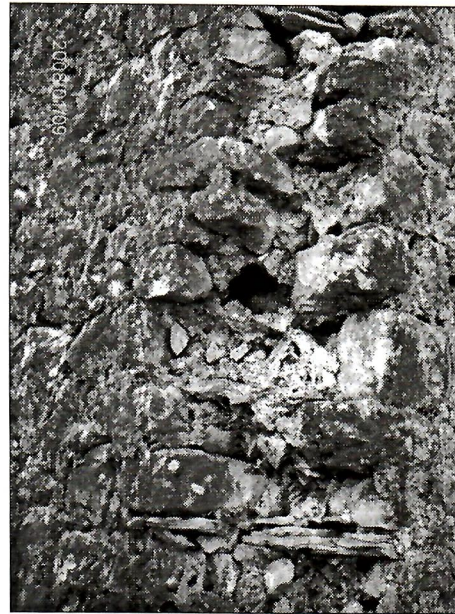
Na osnovu šupljina u zidovima konstatirano je da su zidovi bili povezani horizontalnim i vertikalnim drvenim gredama.

Sl. 7. Otvori u zidu - mjesta na kojima su nekada bile drvene grede.

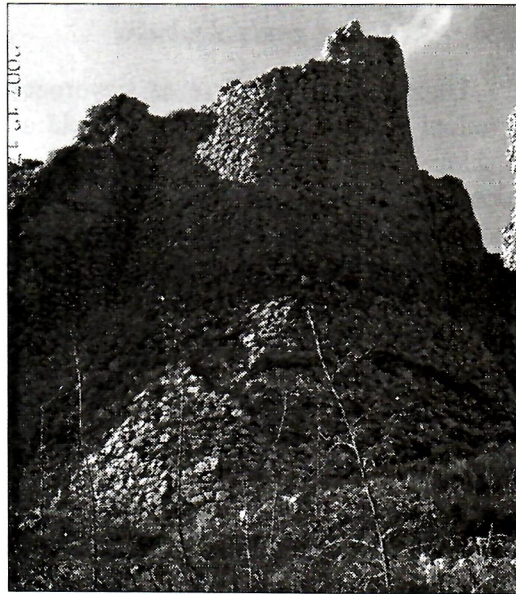
Sl. 8. Pogled na polukružnu kulu s vanjske strane.

Zakošenje zida pri dnu kule je djelomično oslonjeno na stijenu, a djelomično plitko temeljeno na dubini oko 20-30 cm. Na ovom dijelu zida vidljivo je odvajanje obloznoga sloja zida od središnjeg dijela. Upravo na ovim oštećenim dijelovima uočene su horizontalne grede dimenzija oko 18/18 cm na razmaku 1,80 m povezane podužno.

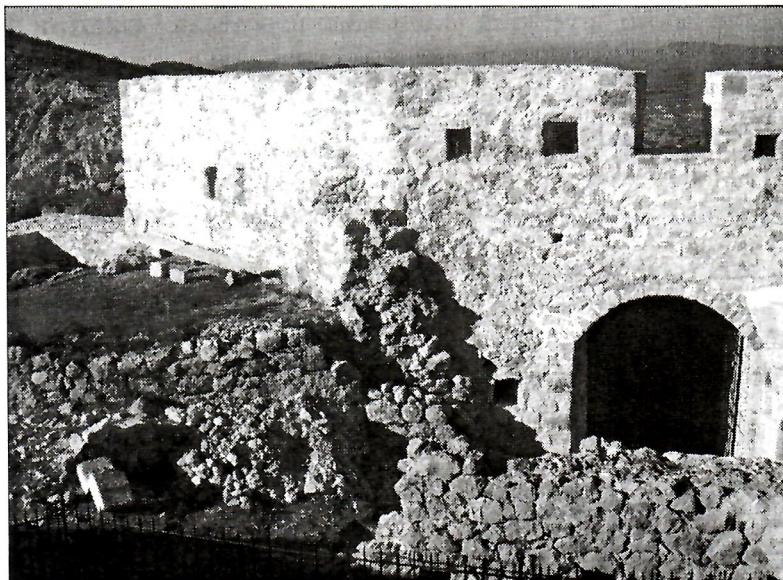
Pored čatrnje vidljiv je ostatak izrazito oštećenih zidova, očuvanih samo do visine od 2-3 m. Na osnovu šupljina u njima vidljivo je da su i oni bili povezani horizontalnim drvenim gredama.

Sl. 9. Pogled na lokaciju jedne obrambene kule - osmatračnice.

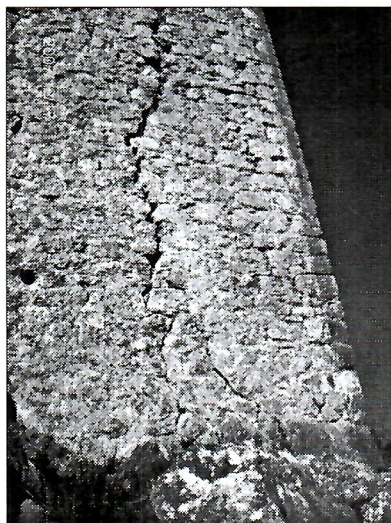
Tijekom istražnih radova uočena su mjesta različitih uvjeta oslanjanja. Jedan dio zidova je temeljen na stijeni, a drugi na osulini pomiješanoj s ilovačom. Tako nejednaki uvjeti temeljenja i nosivosti za posljedicu imaju pojavu velikog broja pukotina u zidovima, osobito u slučajevima potresa.

Sl. 10. *Izražena pukotina na zidu 2 - pogled s vanjske strane.*

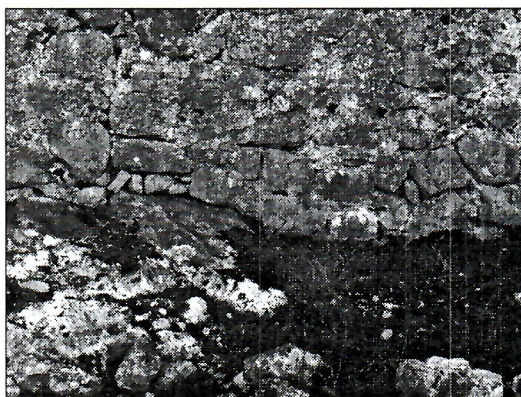
Sl. 11. *Različiti uvjeti oslanjanja - zid 8.*

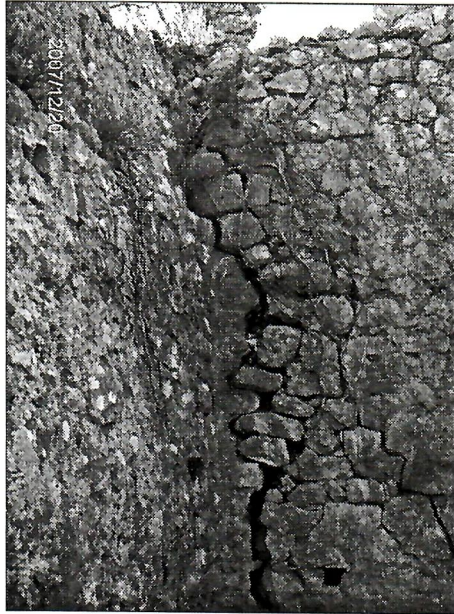
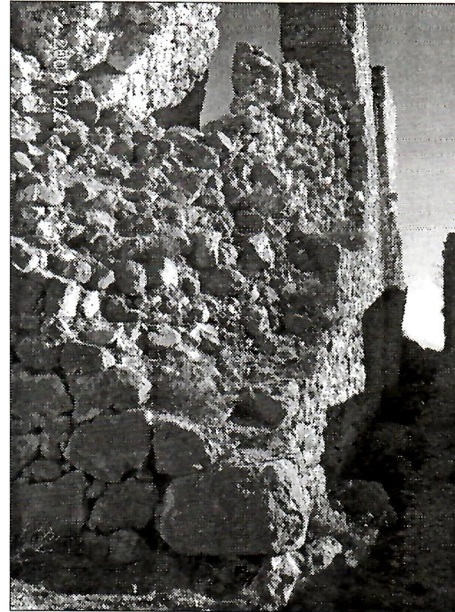
Uglovi zidova obično su samo s vanjske strane povezani većim blokovima klesanog kamena. Ima takvih ćoša s kojih su potpuno nestali ti vezni klesani kameni blokovi. Generalno se može reći da je čest slučaj slabe povezanosti zidova koji se sudaraju pod kutom.

Sl. 12 i 13. *Uglovi zidova - čošje.*

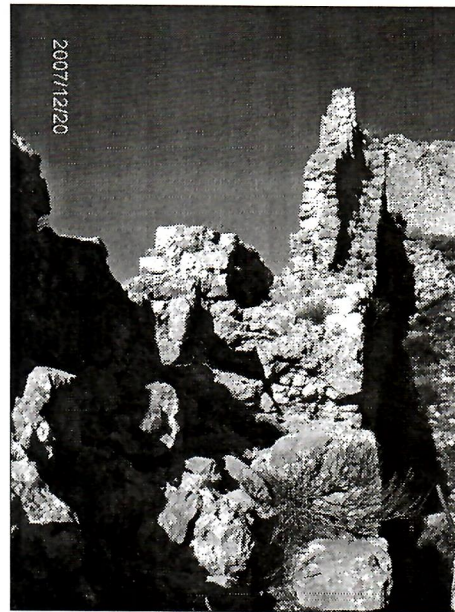
Skeniranjem laserom, kao i foto-grafskim snimanjem, pa i samim vizualnim pregledom konstatirano je da su sve krune zidova degradirane u većoj ili manjoj mjeri, odnosno oštećene uslijed djelovanja nepovoljnijih prirodnih utjecaja: raslinja, vlaženja i smrzavanja, kao i mikroklimatskih uvjeta i topografske orijentacije (insolacija i položaj u odnosu na djelovanja vjetrova). Na najvećem dijelu obrambenih zidova urušavanje krune je toliko da su izgubljeni tragovi puškarnica.

Sl. 14. *Prikaz oštećenja krune zidova.*

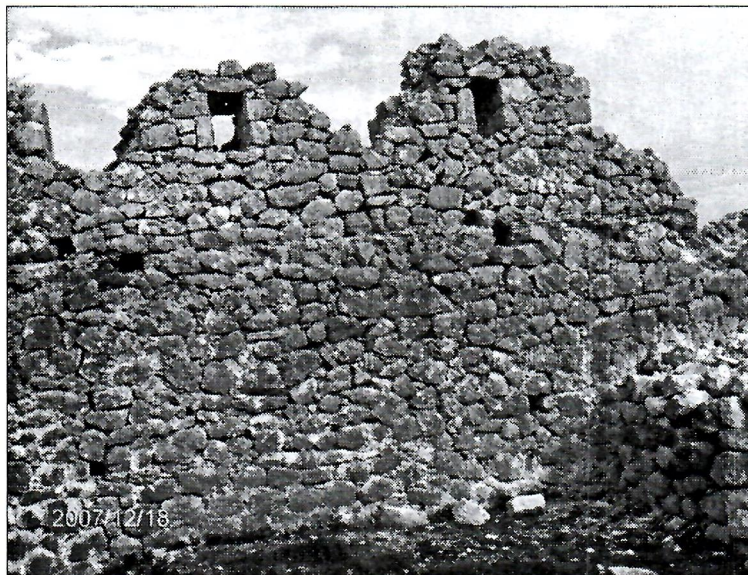
Sl. 15. Prikaz oštećenja krune zidova.

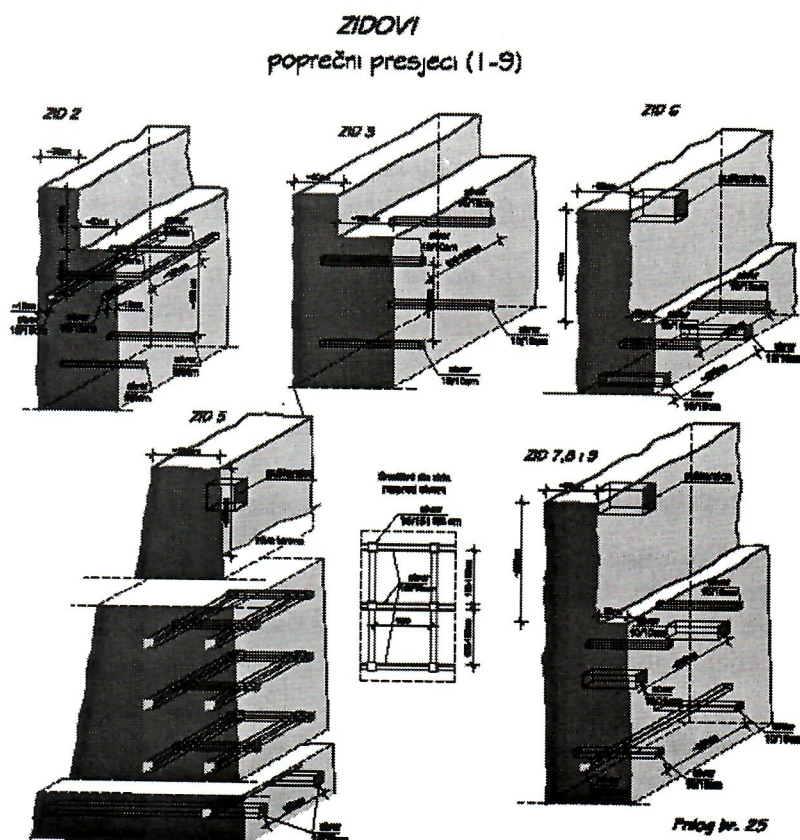
Sl. 16. Poprečni presjeci zidova.

Kod obrambenih zidova i kula ostale su šupljine u kojima su nekada bile drvene grede. Grede su uglavnom postavljane horizontalno, ali na nekim mjestima (zidovi 1, 2, 5, 6, 7, 8 i 9) mogu se vidjeti i vertikalne šupljine. Uloga drvenih greda je, zahvaljujući mehaničkim osobinama drveta, slična ulozi koju imaju armiranobetonski serklaži kod suvremenih građevina. Drvene grede omogućavaju brže zidanje, ravnomjerno raspoređuju

opterećenje zidne mase na podlogu i povezuju zidove u konstruktivnu cjelinu. Drvo je osjetljivo na vlagu i podložno crvotočini, te je osnovni nedostatak ovih greda u njihovoj trajnosti. Zbog truljenja presjek greda se postepeno smanjuje da bi na kraju ostala samo trulež. Sad te šupljine predstavljaju slabo mjesto u konstrukciji, naročito gdje su bile grede većeg presjeka.
