**PRELIMINARNI IZVJEŠTAJ SA ZAŠTITNIH
ARHEOLOŠKIH ISTRAŽIVANJA LOKALITETA
PODVORNICE U SELU LIPA (LIVANJSKO POLJE)**

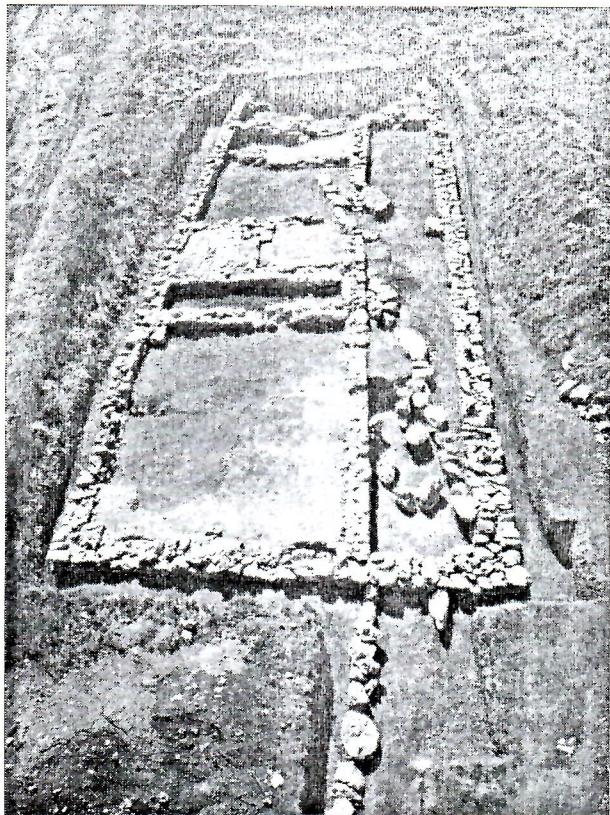
Sl. 1. *Lokalitet s ostacima arhitekture.*

Otvorena sonda obuhvatila je arhitektonske ostatke stambenog objekta pravokutne osnove orijentiranog u smjeru jugoistok - sjeverozapad, podijeljenog u nekoliko prostorija. Sloj sterilne žuto-smeđe glinaste zemlje rasprostranjen na čitavoj površini sonde, sloj je do kojeg smo vršili iskopavanje.

Sačuvane dimenzije čitavog objekta iznose cca 30 x 11 m, prosječna širina vanjskih zidova je 0,70 m, a sačuvana visina zidova uključujući i temeljnu stopu iznosila je do 1 m.³ Cijeli objekt bio je natkriven krovnim crijepom, o čemu naravno svjedoče brojni ulomci tegula i imbreksa, a prosječna širina zidova ukazuje na mogućnost dizanja jednog kata iznad prizemlja.

Prema ostatcima arhitekture na terenu može se iščitati i način zidanja: u iskopane rovove polagane su velike gromade kamena žestaca, na što se dizala temeljna stopa grublje konstrukcije uz manju uporabu žbuke, te na kraju konstrukcija zida građena s dva lica od priklesanog kamena vezanog žbukom između kojih je ispuna od amorfognog kamena i žbuke. U odnosu na temeljnu stopu zid je uži, čvršće strukture uz obimniju uporabu vaspene žbuke.⁴

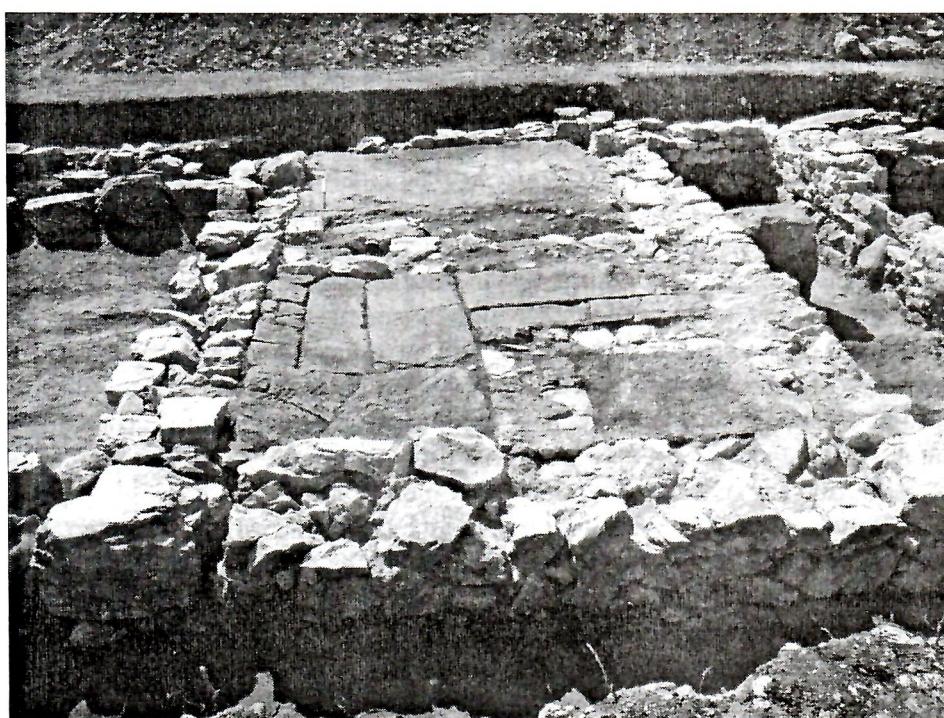
Sl. 2. Prostorija br. 2.

Druga prostorija je očito predstavljala središte domaćinstva u ovom objektu, podijeljena je pregradnim zidovima na tri manje prostorije.

Prostorija 2a mogla je služiti kao odlagalište ili spremnik, budući da su u njoj definirane dvije jame, jedna ispunjena velikom količinom životinjskih kostiju (SJ 30), a druga (SJ 34) većim ulomcima keramičkih posuda uz koje je nađen i željezni kuhinjski tronožac.

Prostorija 2b) imala je inkorporirano ognjište (SJ 8), te kameni popločenje. Ognjište je uokvireno kamenim vijencem s dvije strane, te s ostale dvije prislonjeno uz ugao prostorije. Ispunjeno je ulomcima opeke i žbuke, s tragovima gareži.

Prostorija 2c) također je prostorija manjih dimenzija u kojoj se sačuvala ožbukana i uglačana podnica (SJ 13) rađena od pijeska, vapna i usitnjene opeke. Od prethodne prostorije bila je odvojena tanjim pregradnim zidom, prolaz između njih označen je kamenim pragom.

Zid između prostorija 2b i 2c, prema odlagalištu dosta je pliči od zida prema prostoriji br. 1, što daje mogućnost nadogradnje središnjeg prostora s ognjištem.

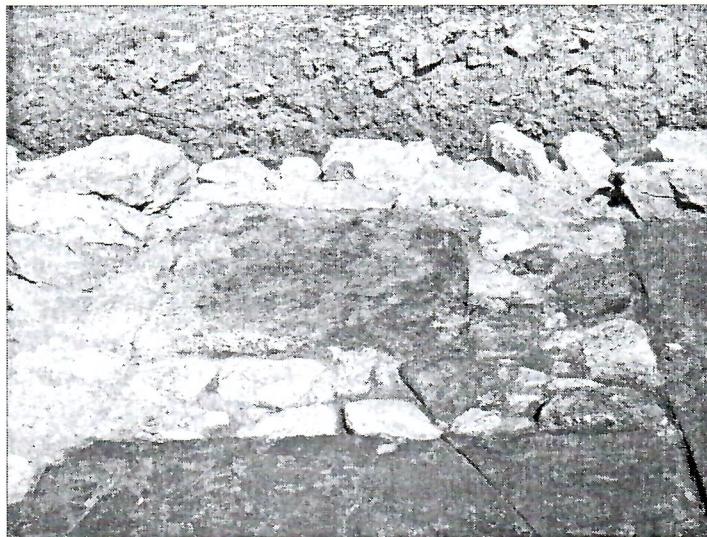
Sl. 3. *Ognjište*.

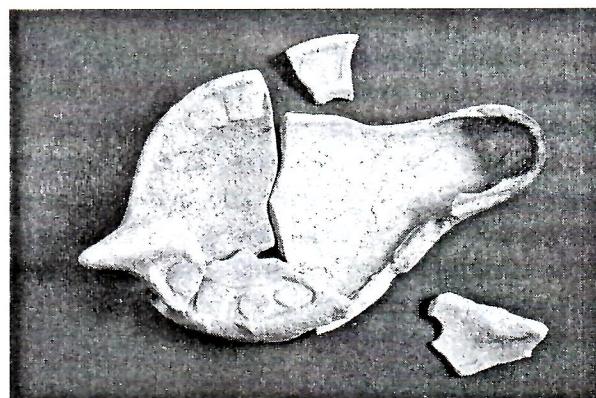
Sl. 4. Ranokršćanska svjetiljka.

Kao posebni nalazi specifičnih obilježja važnih za datiranje i funkciju objekta ističe se ranokršćanska, odnosno afrička keramička svjetiljka koja se koristila kroz 4. i početkom 5. st., te rimski novčić s početka 4. st. (Maksiminus Daza, 305.-313.).⁵

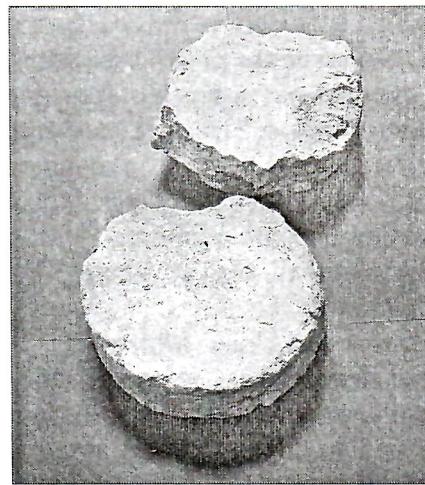
Sl. 5. Okrugla opeka - stupići hipokausta.

Od pokretnih nalaza najveću skupinu materijala čine ulomci rimskog građevinskog materijala i ulomci grubog keramičkog posuđa svakodnevne uporabe. Od građevinskog materijala, osim navedenih elemenata hipokausta, nađeni su ulomci tegula ukrašeni urezanom mrežom rombova, ulomci imbreksa, mramornih ploča i reljefno ukrašenih arhitektonskih ulomaka (ulomci vijenca, baza stupa). Željezni predmeti, također uglavnom pripadaju građevinskom materijalu, kao što su čavli, klinovi, spojnice za vrata ili prozore, te ključ. Od keramičkog materijala uz grubu atipičnu keramiku nađeno je i nešto rimske provincijske keramike, te više ulomaka kasnoantičke keramike rano bizantskih obilježja i kasnoantičkih amfora kaneliranog trbuha, datiranih u 4. st. Ulomci staklenih posuda jako su fragmentirani, te tipološki neodređeni.

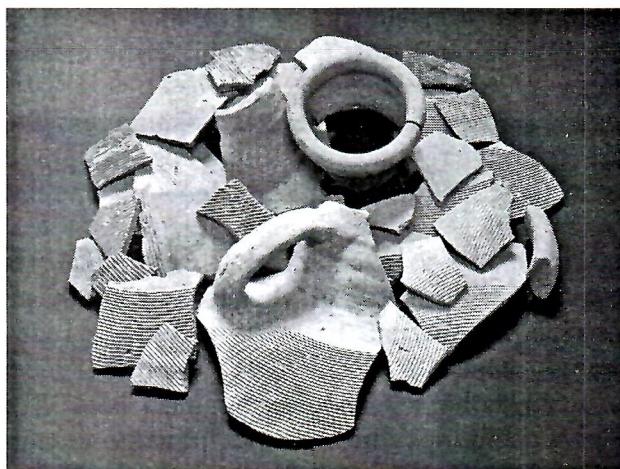
Sl. 6. Ulomci keramičkih posuda (Jama 2).
