Mr. Tomislav Andelić

## ***SREDNJOVJEKOVNA CRKVA U TEPČIĆIMA KOD ČITLUKA***

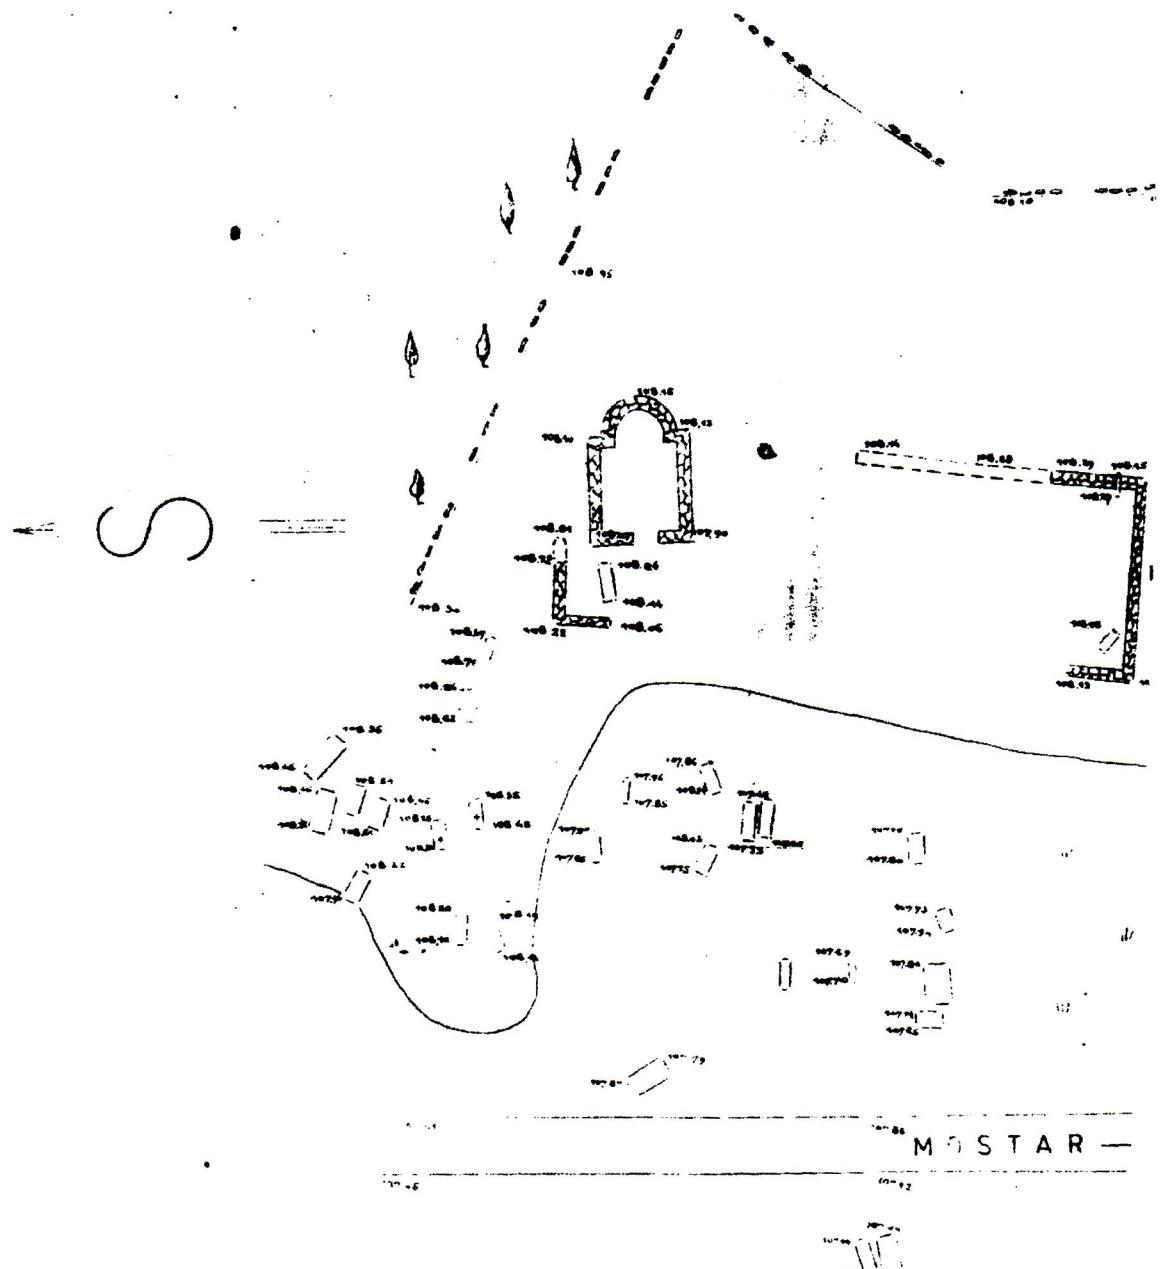
## SITUACIONI PLAN

## ISKOPINA IZ SREDNJOVJEKOVNE NEKROPOLE

## SA STEĆCIMA NA LOKALITETU

CRKVINE

## NA TEPCIĆIMA KOD ČITLUKA

M = 1:250

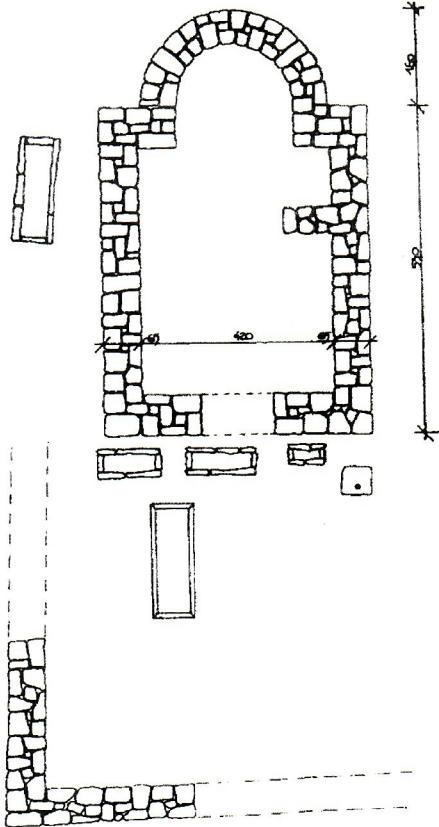
Slika 8.

Crkva je sagrađena na ravnom terenu i predstavlja tip jednobrodne manje sakralne građevine s polukružnom apsidom koja izlazi izvan (vidi plan, slika 8.). Orijentirana je istok-zapad s ulazom na zapadnoj strani. Dimenzije su crkve: dužina 6,90 m, širina 5,5 m (vanjske mjere). Prilikom iskopavanja nije zatečena podnica. Vjerojatno je postojala, ali su je brojni srednjovjekovni ukopi u potpunosti uništili.

Je li oltarski prostor bio na nešto većoj razini u odnosu na ostali crkveni prostor nije poznato. Od oltara i oltarne menze nije ništa očuvano. Već je istaknuto da je otkriveno mnogo komada pritesane sedre i muljike, što potvrđuje da je apsida bila presvedena. Kako u kopanju nije pronađeno željeznih čavala (samo par komada), navodi nas na pomisao da je crkvica bila pokrivena kamenom pločom, kao što je slučaj i s crkvom u Trijebnju kod Stoca (o kojoj će biti govora nekom drugom prigodom). Crkva je izvedena i ozidana vrlo korektno i pravilno. U unutrašnjosti crkve očuvao se samo na desnoj strani pilastar koji nije naknadno dodan nego je organski vezan za osnovni zid. Ispred crkve, na desnoj strani, otkriven je četvrtasti kamen od muljike, na čijoj se gornjoj površini nalazi kružna

rupa. Najvjerojatnije pripada trijemu koji se nalazio pred ulazom u crkvu služeći kao bazament stupu. Brojni i gusti srednjovjekovni ukopi uništili su mnoge elemente koji se odnose na sustav i način gradnje.

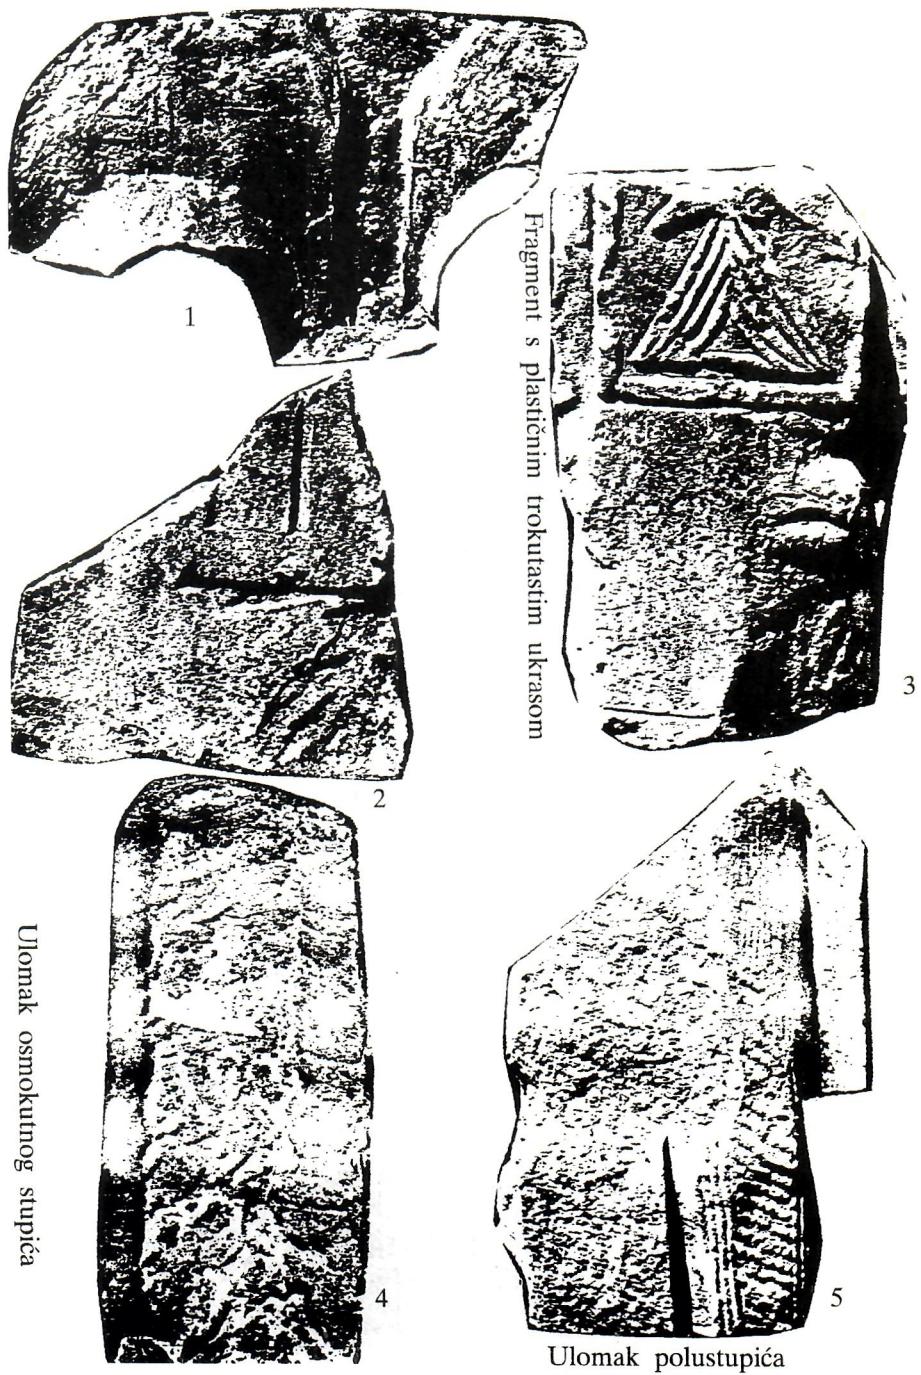
Tabla I., slika 1-5

1. Dio bazamenta od muljike koji na svojoj užoj gornjoj strani, u oštećenom plastičnom okviru, ima plastične trokutaste ureze. S druge strane nalazi se prazno polje bez ukrasa. Sve su strane prilično oštećene. (Tabla I., slika 1.)

2. Mali ulomak od muljike, na čijoj se prednjoj strani vide ostaci dvaju slova. Za prvo se ne može sigurno tvrditi o kojem se slovu radi, a drugo je slovo I. Nedostatak većeg broja slova onemoguće neko određenije značenje. (Tabla I., slika 2.)

3. Tri ulomka koji se spajaju a pripadaju kamenoj prozorskoj tranzeni. Rustičan rad. Moguća je rekonstrukcija. (Tabla I., slika 3.)

5. Uломak osmokutnog stupića slabo obrađenog i malo pritesanog. (Tabla I., slika 4.)

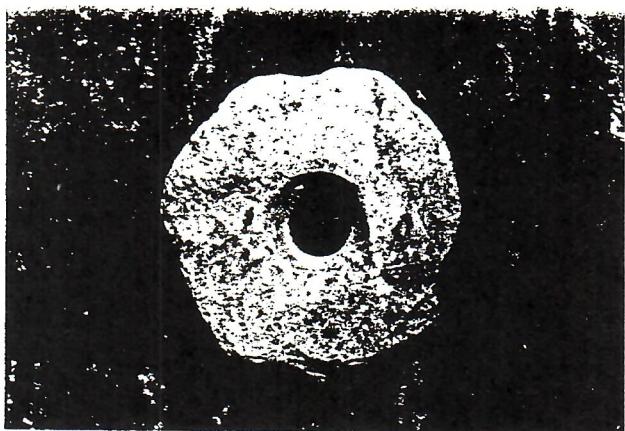
1

6. Okrugla ploča od rimske cigle prošupljena na sredini. Nije poznata funkcionalnost. (Tabla II., slika 1.)

Prošupljeni ulomak cigle

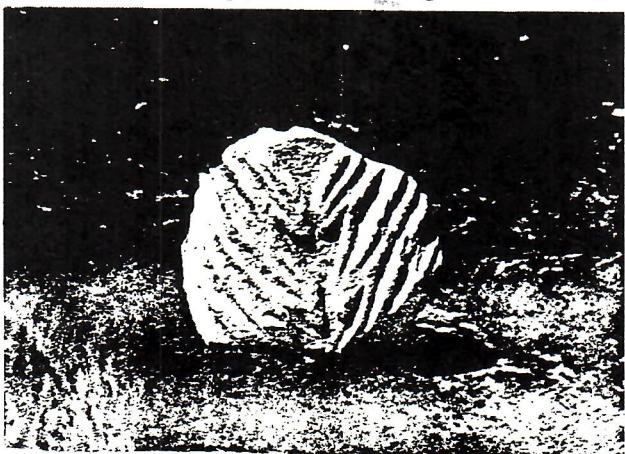
2

4. Mali ulomak s kosim urezima koji idu i na jednu i na drugu stranu. (Tabla II., slika 2.)

Ukrašeni ulomak kamena

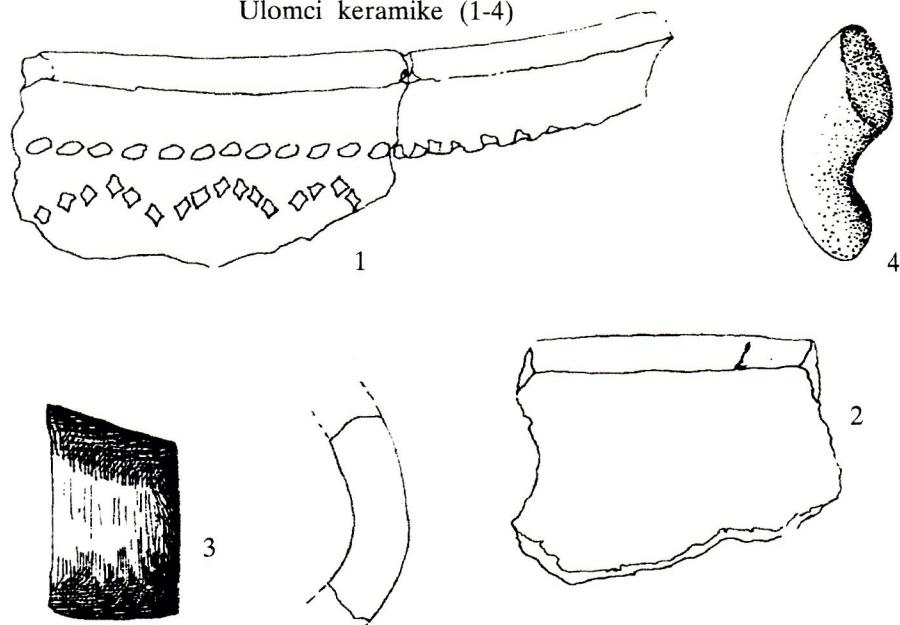
Tabla III., slika 1-10

1. Dio grla lonca koji se sastoji iz dva ulomka. Sudeći po ulomku, lonac je bio s grlotom blago povijenim prema vani. Na dijelu lonca, gdje trbuš prelazi u grlo, vidljivi su elementi u vidu utisnutih kružnih uboda, a ispod toga cikcak-urezi također od sličnih uboda. (Tabla III., slika 1.)

3. Ulomak od grla lonca bez ukrasa. Pečenje je kvalitetnije od prethodnog ulomka. U prijelomu je mnogo bijelih zrnaca pijeska. Grlo je jače povijeno prema vani. (Tabla III., slika 2.)

4. Ulomak od drška zemljane posude. Sudeći po kvalitetnom pečenju i glatkoj površini, može se pretpostaviti da ovaj fragment pripada nekoj prahistorijskoj posudi. Takvih ili sličnih komada može se naći u profilima lokve južno od Crkvine. (Tabla III., slika 3.)

Uломци keramike (1-4)

Oskudni i malobrojni primjeri keramike koji su pronađeni kao grobni prilozi s cikcak-ornamentima bili bi donekle dokaz da bi tepčićka crkva mogla biti iz XI. ili XII. ili do polovice XIII. stoljeća.

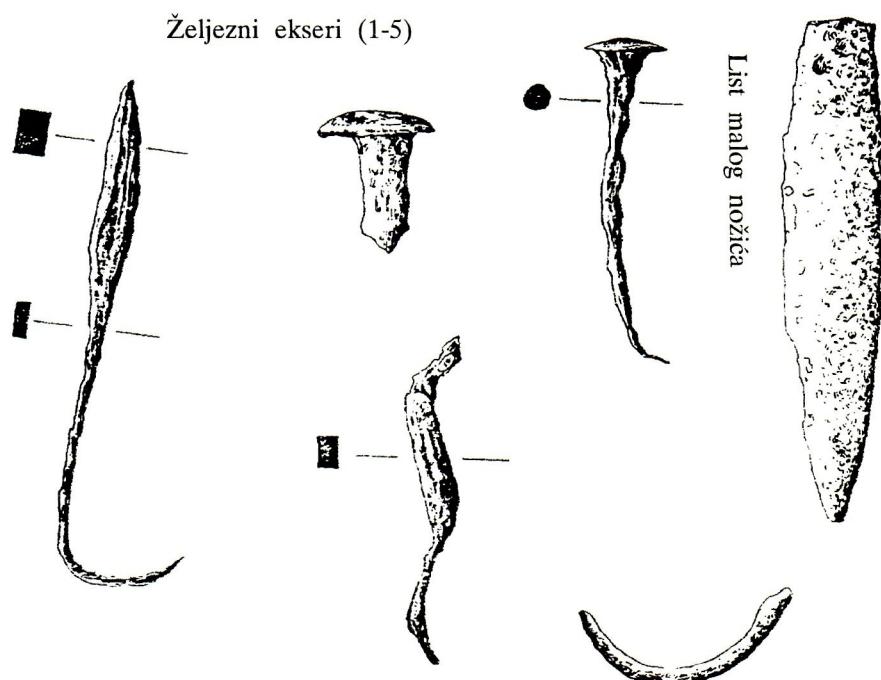
Metalnih predmeta i ostataka otkriveno je vrlo malo. Oni se uglavnom sastoje od nekoliko ulomaka željeznih eksera i lista željeznog nožića. (Tabla III., 1-5)

Željezni eksperi (1-5)
