*Dr. Željko PEKOVIĆ
Dr. Ante MILOŠEVIĆ
Nela KOVAČEVIĆ*

ARHEOLOŠKA ISTRAŽIVANJA NA MOSTARSKIM UTVRDAMA U 2002. GODINI

Autori donose rezultate arheoloških istraživanja utvrđenja mostarskog mosta te njihovu interpretaciju. Datiraju pronađene zidne strukture i donose prostorni razvoj lokaliteta kroz sedam razvojnih etapa, od prvog spomena 1444., gradnje visećeg drvenog mosta 1452. god., preko izgradnje kamenog mosta 1566. god. do današnjih dana, s osvrtom na pokretne arheološke nalaze.

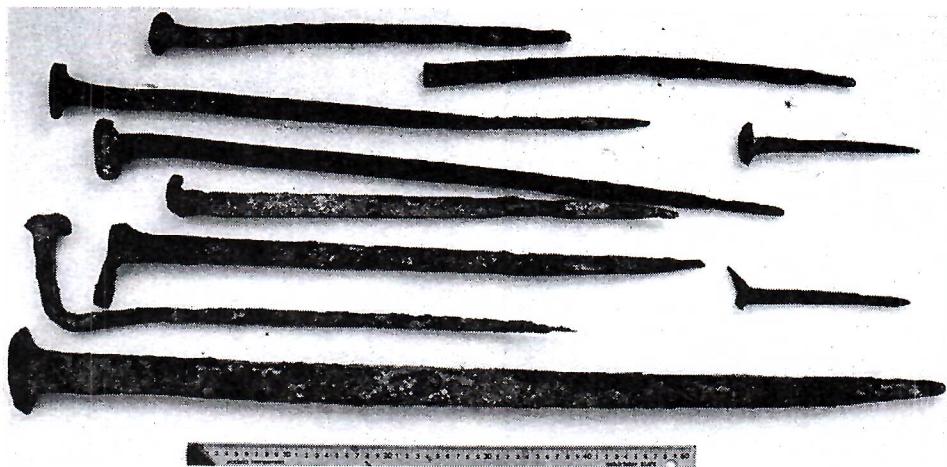
Sl. 12. Kovani željezni klinovi.

Posebnih nalaza je 15. Svi su uvedeni pod brojem u formular za posebne nalaze i opisani. To su 4 novčića (austro-ugarski srebrenjak, austro-ugarski bakrenjak i 2 venecijanska bakrenjaka), srednjovjekovni šljem, četiri kamene topovske kugle i željezni klinovi koji su pripadali drvenoj konstrukciji visećeg mosta.

U istoj sondi pronađen je i zid označen kao zid 1a, koji se pruža u smjeru istok - zapad, te tvoreći ugao, zaokreće na sjever. Na njega se naslanja zid 1b, koji nije organski vezan za nj, iako su po načinu gradnje i ostalim pokazateljima vremenski vrlo bliski. Zid 1a pruža se prema sjeveru, te se nastavlja kao zakriviljeni zid u prostoriji br. 5. Na njegovu ravnom dijelu, vidljivom u sondi S-1, nalaze se ostaci vrata, prolaza prema rijeci. Ispod prolaza je uspravni niz od 9 okruglih i pravokutnih rupa, u kojima su nekoć bile grede. U njima je pronađen niz željeznih klinova kojima su drvene grede bile okovane.⁸

⁸ Na mjestima velikih greda pronađeni su željezni klinovi dužine 1 m.

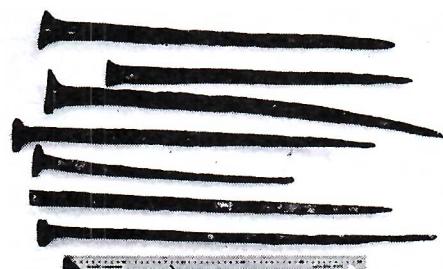
Sl. 13. Kovani željezni klinovi.

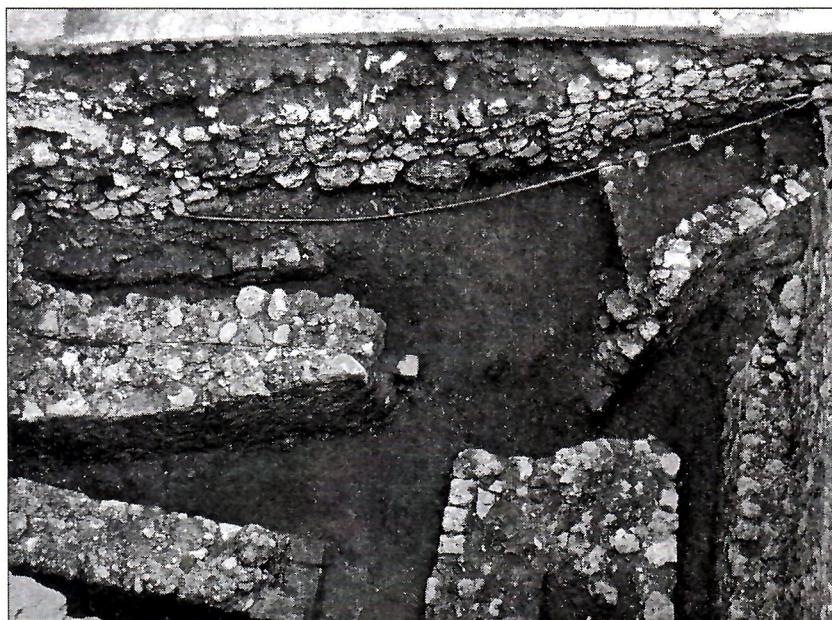
Sl. 17. Lijeva obala, sonda 7A.

izvještaja, a prepostavljena mogućnost boljega razumijevanja nekoliko građevinskih faza vidljivih u sačuvanom nadzemnom zidu uz kulu Herceguš. Sonda 7 nakon humusa sadrži sloj građevinskog šuta bez pokretnih nalaza ispod kojeg je sedrena zdravica, a u sondi 7A u sloju otpada otkopani su ostaci devet zidova (7Aa-7Ai).

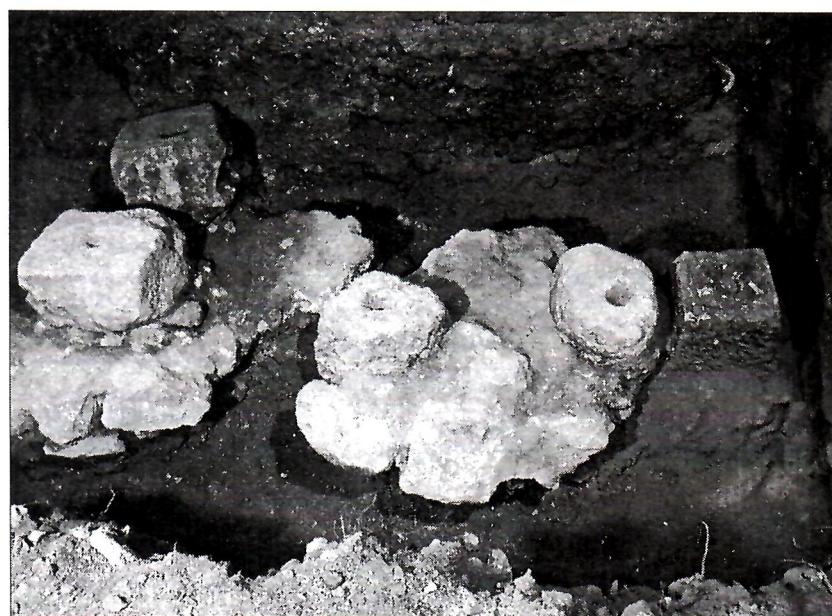
Sl. 18. Lijeva obala, sonda 3.

- Otkopni sloj u sondi 3 sastavljen je od pjeskovite zemlje i nema pokretnih arheoloških nalaza. U dijelu tog nasipa evidentirani su ostaci žbukane podnice i na njoj položeni kameni blokovi pronađeni in situ. Blokovi su u obliku krnje piramide kvadratne osnove. Nejednakih su dimenzija, s okruglom rupom na gornjoj ravnoj plohi. Blokovi s rupama vjerojatno su temelji drvene ograde. Zidovi koji omeđuju prostoriju 3, pokazuju u svojoj strukturi dvije građevinske faze. Zapadni i južni zid vjerojatno su temeljni zidovi mesdžida sagrađenog u 16. st. unutar utvrde, a sjeverni i istočni u donjoj zoni većim su dijelom sačuvani zidovi kasnosrednjovjekovne utvrde, starije od turskog mosta.

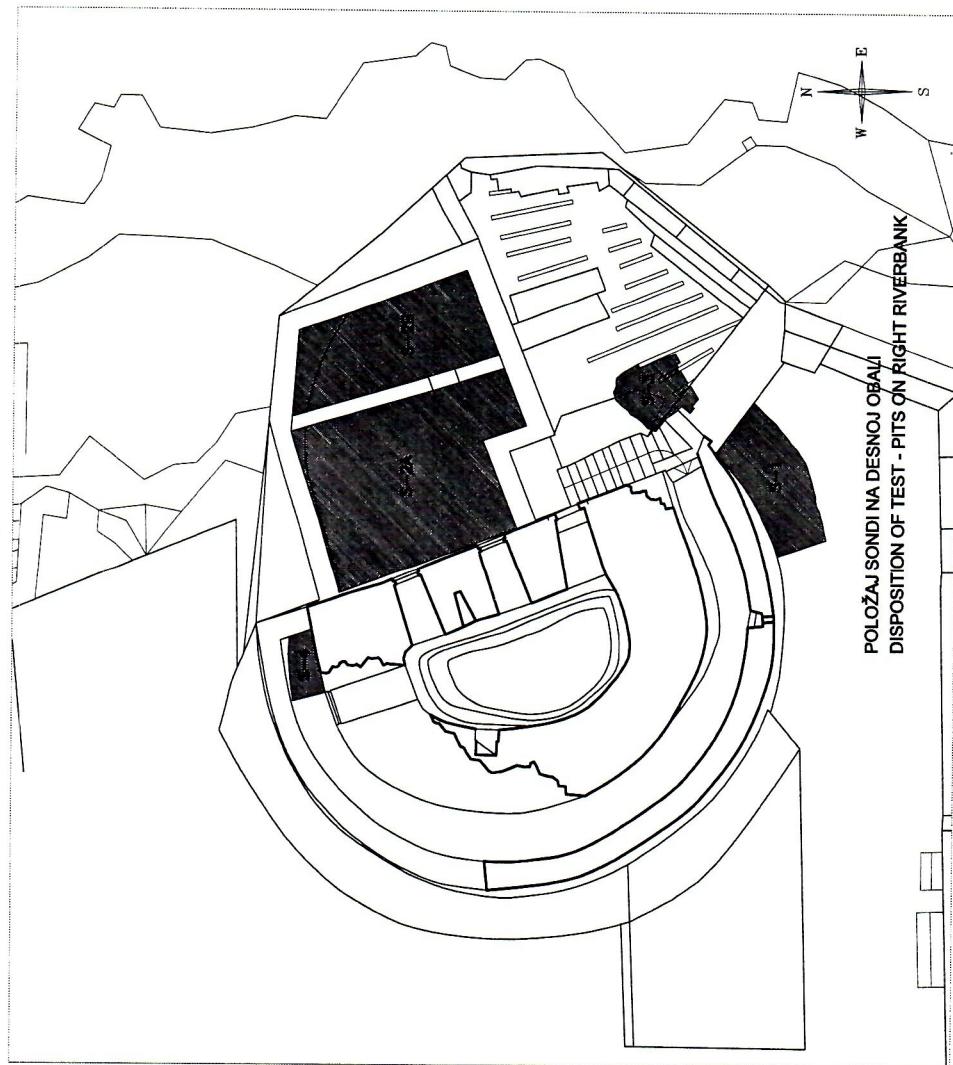
Sl. 19. Položaj sondi na desnoj obali.

Na prostoru utvrde na desnoj obali Neretve otkopano je pet sondi, relativno velike dubine. Istraživan je prostor pred glavnim tvrđavskim ulazom (sonda 1), dio prostora kod ulaza s unutrašnje strane (sonda 3), prostor unutar stambenog objekta pred kulom Halebjia (sonda 2A i 2B), te manja sonda na vanjskom zidanom oplošju na sjevernoj strani kule Halebjia (sonda 4).

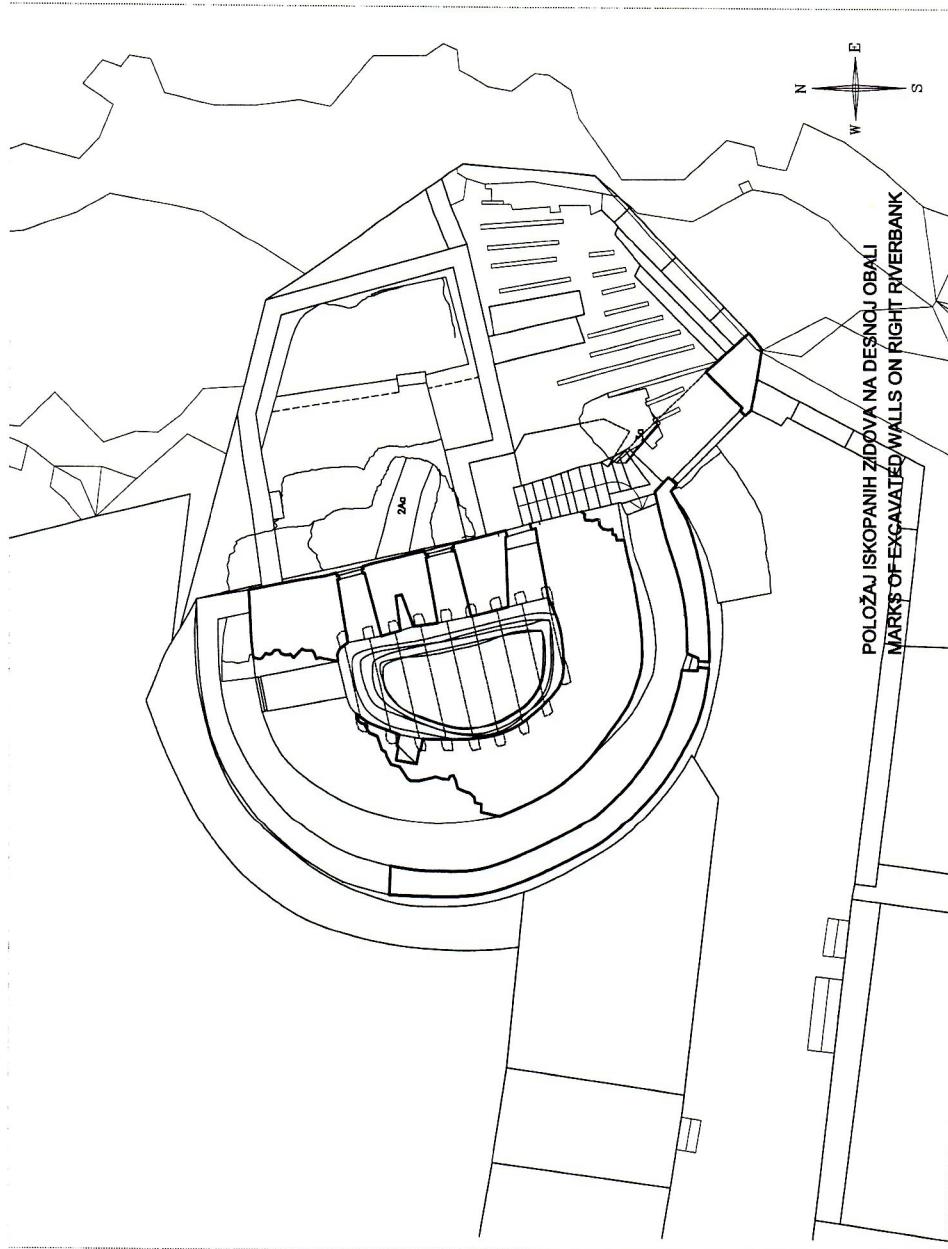
Sl. 20. Položaj iskopanih zidova na desnoj obali.

- Jedini arheološki nalaz u sondi 3 jest zid koji je ujedno i granični zid sa sondom 1. U cjelini je pravilno postavljen prema gradskim vratima i vjerojatno predstavlja njihov temelj;
- Na dnu sonde 4 jest žbukana tvrdo nabijena podnica;
- Cijelom visinom iskopa u ove tri sonde nije primijećena stratifikacija kulturnih slojeva (jednoličan nasip riječnog pjeska), niti je pronađeno pokretnih arheoloških nalaza;
- U sondama 2A i 2B uočena je kulturna stratifikacija. U ovom su sloju pronađeni ulomci novovjekovne keramike. Ispod njega je sloj kojeg čini nasip od čiste zemlje u kojem je pronađen masivni zid položen u smjeru sjeveroistok - jugozapad.

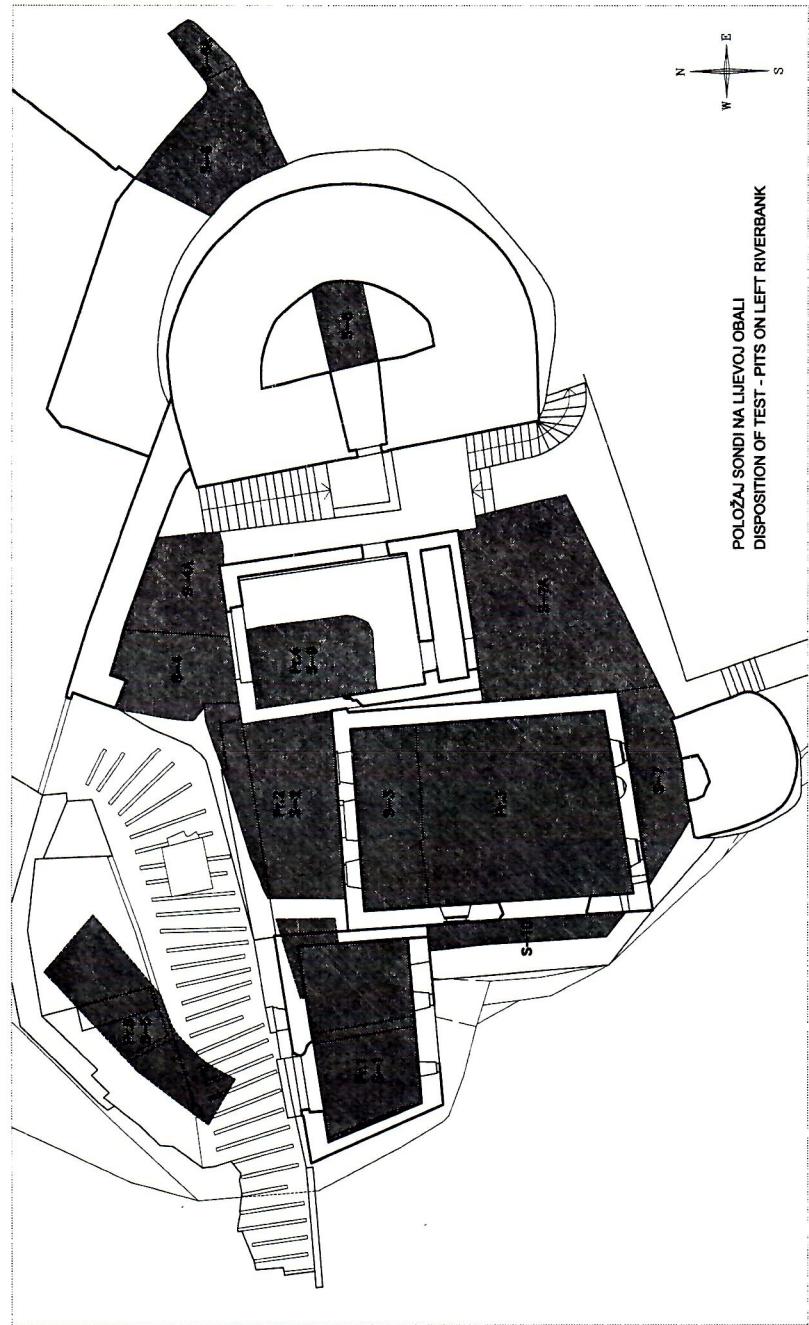
Sl. 21. Položaj sondi na lijevoj obali.

U utvrđenju na lijevoj obali Neretve istražen je gotovo cijeli tvrđavski prostor. Otkopano je ukupno 13 sondi. Veličina i oblik sondi uglavnom su određeni veličinom i oblikom prostora u kojemu je bilo moguće provesti istraživanja. Sonda 1 smještena je u prostoriji (skladištu) uz turski most, sonda 2 na prostoru ispod trijema mesdžida, sonda 3 u prostoru ispod mesdžida, sonda 4 (i 4A) pred stubištem ispred kule Tara, sonda 5 u nadsvođenoj podzemnoj prostoriji uza sjeverozapadni rub tvrđave, sonda 6 (i 6A) izvan utvrđenja u dvorištu medrese s istočne strane kule Tara, sonda 7 (i 7A) u dvorišnom prostoru između medrese, kule Tara, kule Herceguša i mesdžida, sonda 8 u kuli Tara, sonda 9 u stambenom objektu između mesdžida i kule Tara te sonda 10 između bedema i mesdžida. Rezultati su sljedeći.

- dijelu sjevernog zida uz Taru,
- u prostoriji br. 5, sondi 5,
- u prostoriji br. 1, sondi 1 (zid 1b),
- zapadno od mesdžida usporedno s rijekom (zapadni zid sonde 10),
- njegov zakošeni nastavak prema Herceguši,
- spoj Herceguše i Tare sačuvan samo u temeljnoj zoni (zid 7Aa).⁵

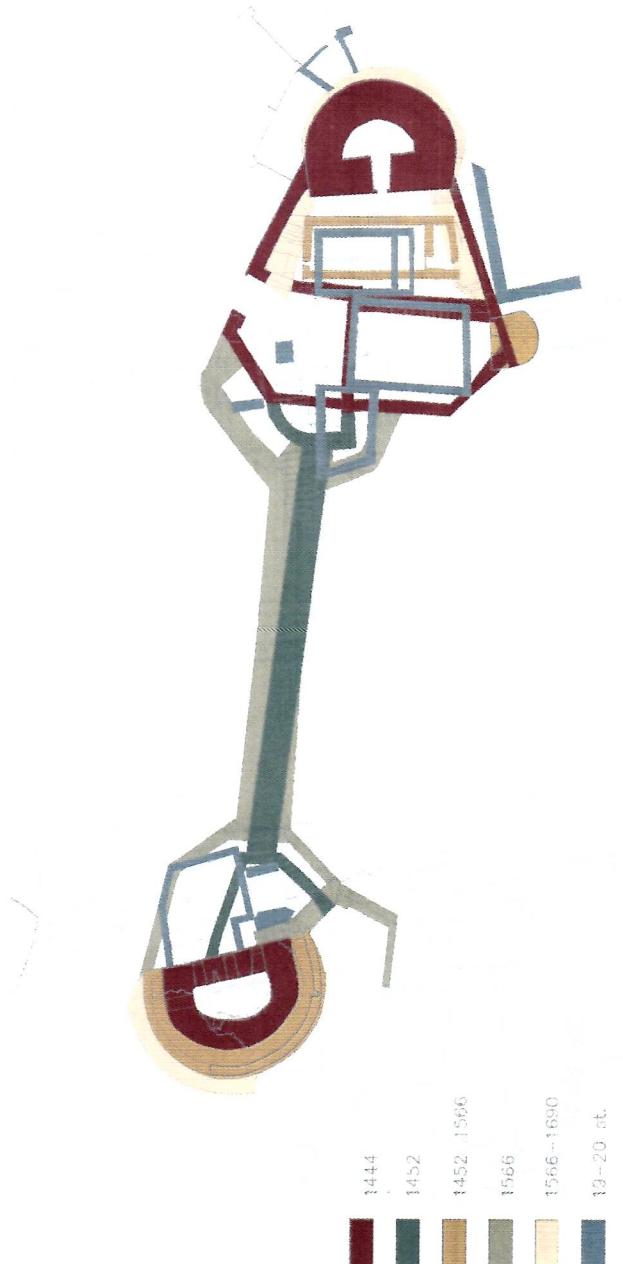
Sl. 23.
*Prostorni
razvoj
lokaliteta.*

Analizom sačuvanih zidova lokaliteta možemo tvrditi da su obje strane mosta, zapravo, jedinstven sklop koji se razvijao usporedno. Utvrđene su, s malim razlikama, istodobne pregradnje i dogradnje lokaliteta. Jedina razlika je u veličini kaštela, koji je bio izgrađen uz kule: veći uz Taru na lijevoj obali, i manji uz Halebiju na desnoj obali. Kule su jednakog oblika i veličine, zrcalno postavljene u odnosu na Neretvu, polukružne s vanjskim radijusom 9,60 m, te ravnom stranicom prema Neretvi, dugačkom 12,3 m. Tara je izgrađena na nešto višem položaju u odnosu na Halebiju, što je bilo uvjetovano konfiguracijom terena.

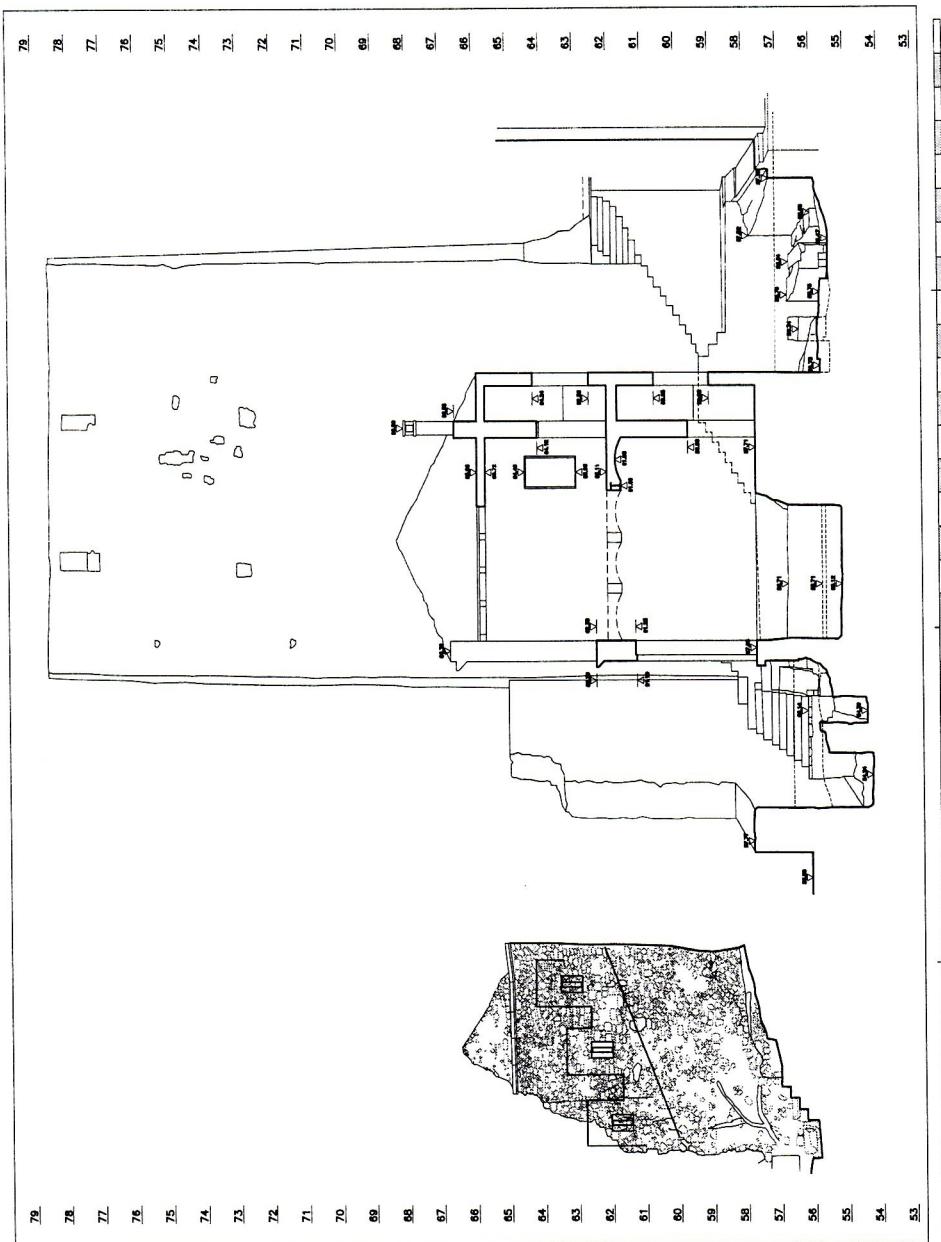
Sl. 24. *Tara, poprečni presjek arheološkog lokaliteta.*

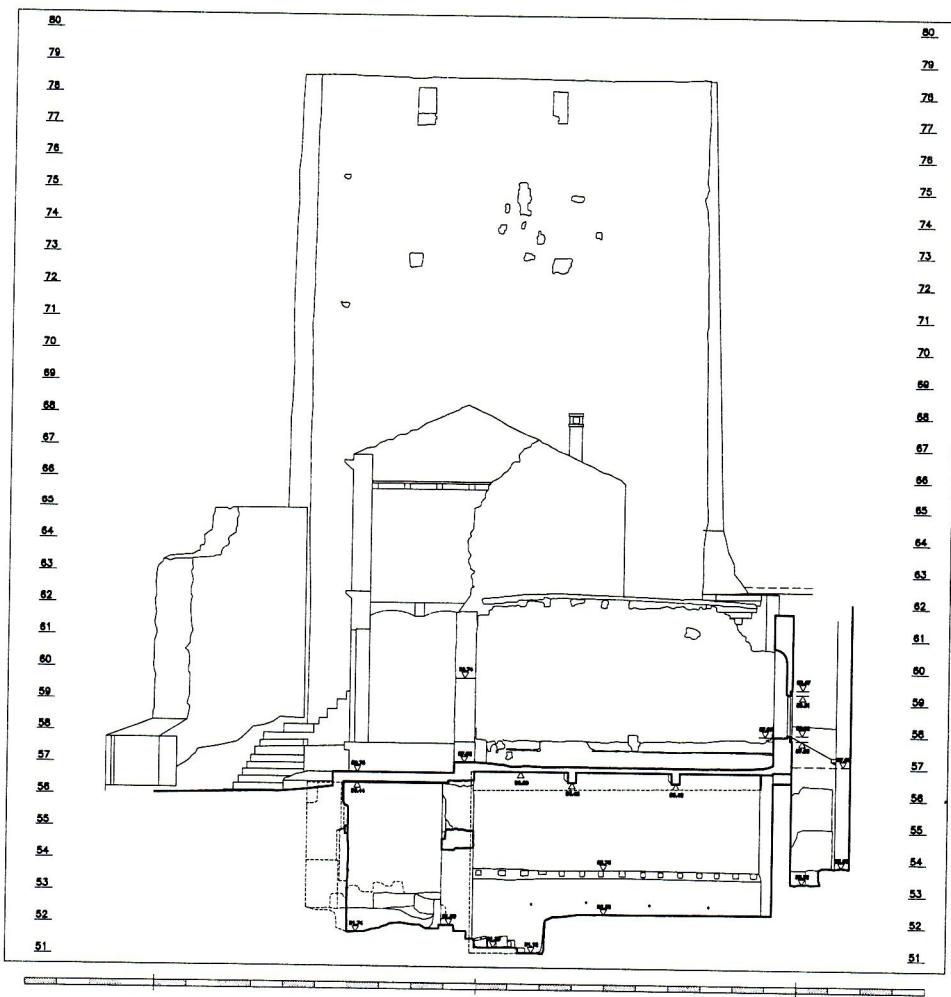
Sl. 25. Tara, poprečni presjek kroz arheološki lokalitet.

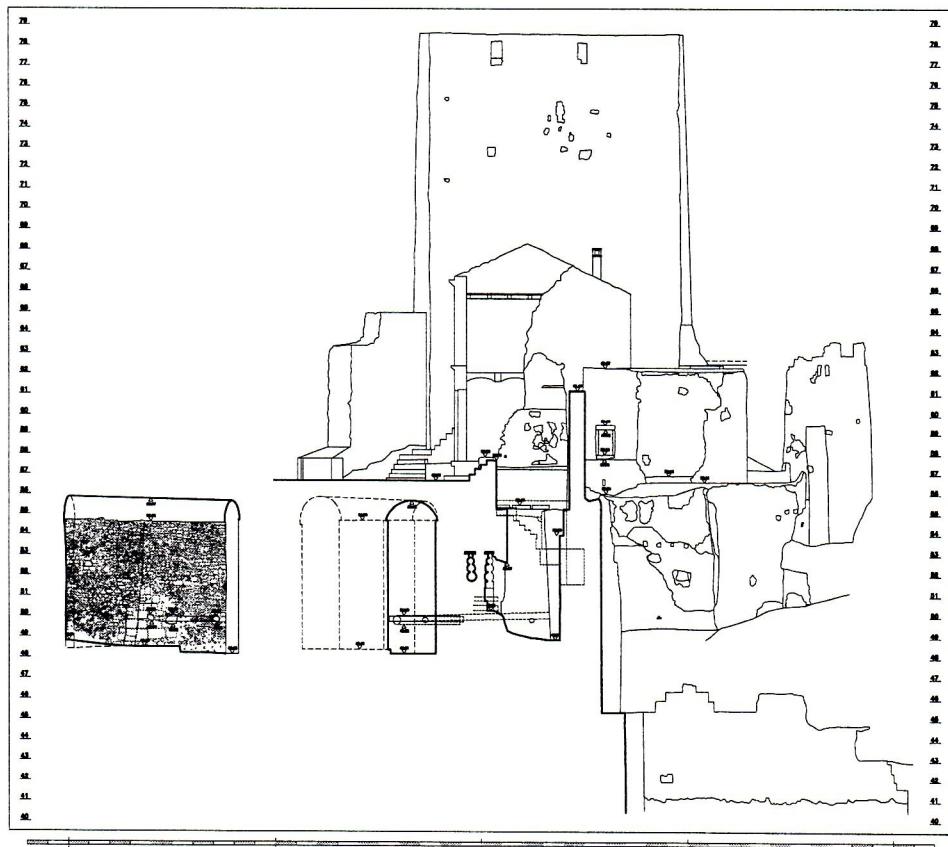
Sl. 26. Presjek kroz upomjake mosta.

mosta.⁹ Niža ležišta većeg su presjeka, oko 46x46 cm; smanjuju se prema vrhu. Najviša su kružna promjera, 16 cm. Nad njima je pronađena drvena podnica od 5-8 cm debelih drvenih platica. Sljedeći vertikalni nizovi drvenih ležišta nalaze se na položaju današnjeg mosta i prilazne mu kaldrme, ispod temelja kuće br. 1. Prije nego što se demontira kaldrma i temelj kuće, ne mogu se istražiti zbog urušavanja nasipa. Zbog toga nije još uvijek do kraja istražena i definirana širina drvenog visećeg mosta.¹⁰

Položaji greda koje su se nalazile u ovim šupljinama visinski su točno na dnu najniže grede konzolne konstrukcije drvenog mosta. Dakle, prilikom gradnje mosta ove grede su bile ugrađene u zid kao podloga i veza sa zidom. Potom su obzidane i opterećene velikom zidnom masom da bi na njih bila zatim nakovana konstrukcija konzole mosta. One su bile ugrađeni ležaj drvene konstrukcije mosta, zapravo njezino sidrenje i učvršćenje.

Na šesterokutnom kaštelu, nesimetrično, na sjevernom dijelu zida, usporednim s Neretvom, dozidan je istak koji je poslužio kao upornjak drvenog mosta. Njega čini polukružni zid u prostoriji br. 5 i ugao zida 1a. U njega su bili upeti redovi drvenih greda koje su konzolno prepuštane nad rijeku. Na sjeveru je istak polukružan da ublaži i odbije udar visokih voda, dok je na svom južnom dijelu, logično pravokutan. Na vanjskom plaštu zida 1a pronađen je, skokom u zidu definiran, južni rub prolaza prema rijeci. Ispod vrata pronađena je drvena podnica, te niže nizovi drvenih greda konstrukcije mosta. Istraživanjima je tako određena visina drvene konstrukcije mosta, te južni rub prolaza mosta kroz zid kaštela.

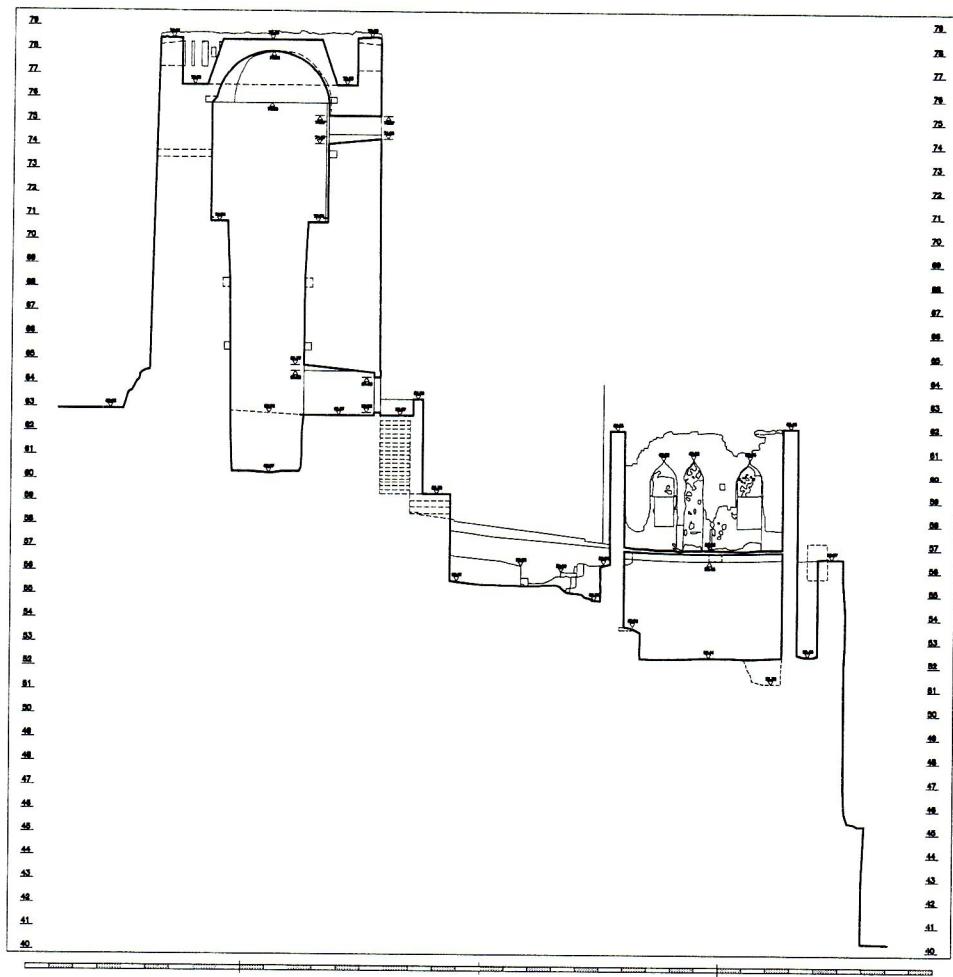
Sl. 27. Tara, uzdužni presjek, pogled na jug.

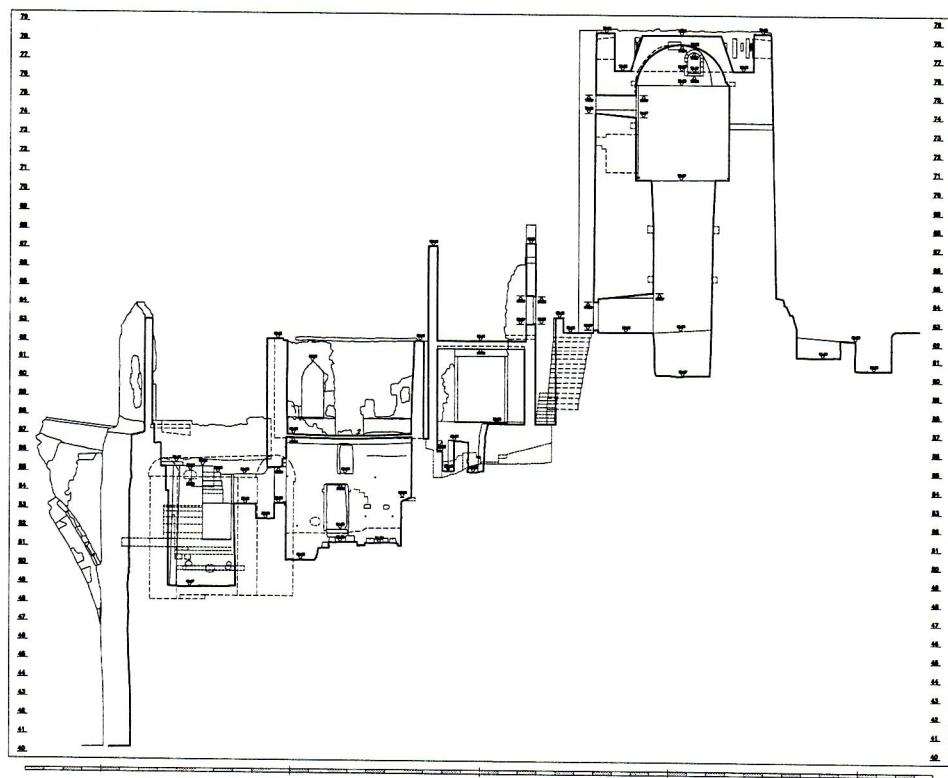
Sl. 28. Tara, uzdužni presjek, pogled na sjever.

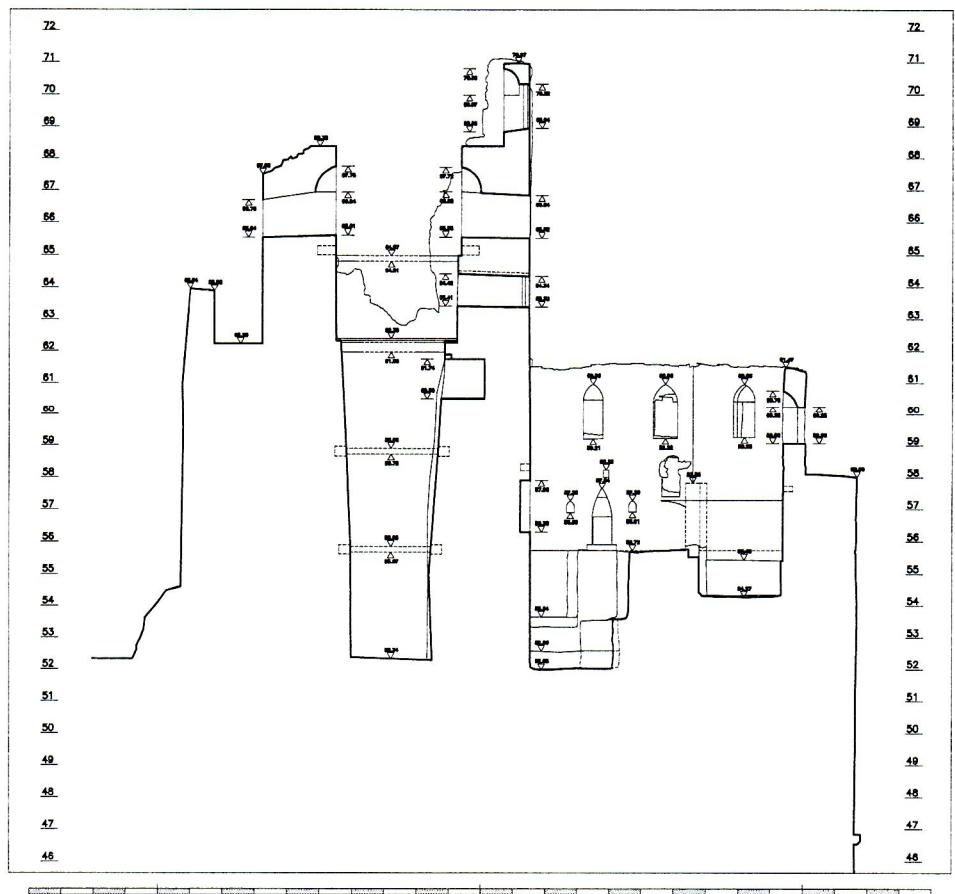
Sl. 29. *Halebija, poprečni presjek, pogled na sjever.*

Na sjevernom uglu Halebije ratnim razaranjima urušen je dio predzida. Na tom dijelu polukružnog zida kule vidljivi su ostaci otklesanih trostrukih kamenih konzola. Nalaze se na koti 61,60 m n/v, istih su dimenzija i razmaka kao i na Tari, kao i odnos visina konzola i ulaznih vrata u kulu. Na ostalom dijelu polukružnog pročelja nema vidljivih ostataka, jer su zaklonjeni izgradnjom predzida.

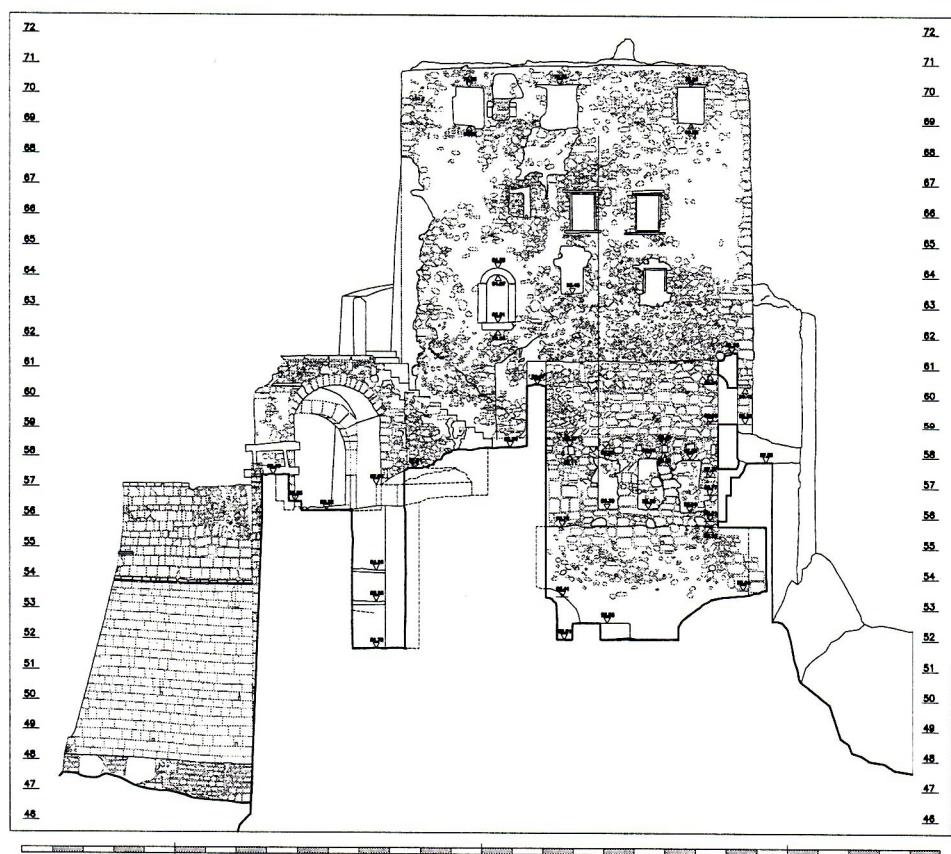
Sl. 30. *Halebija, presjek, pogled prema zapadu.*

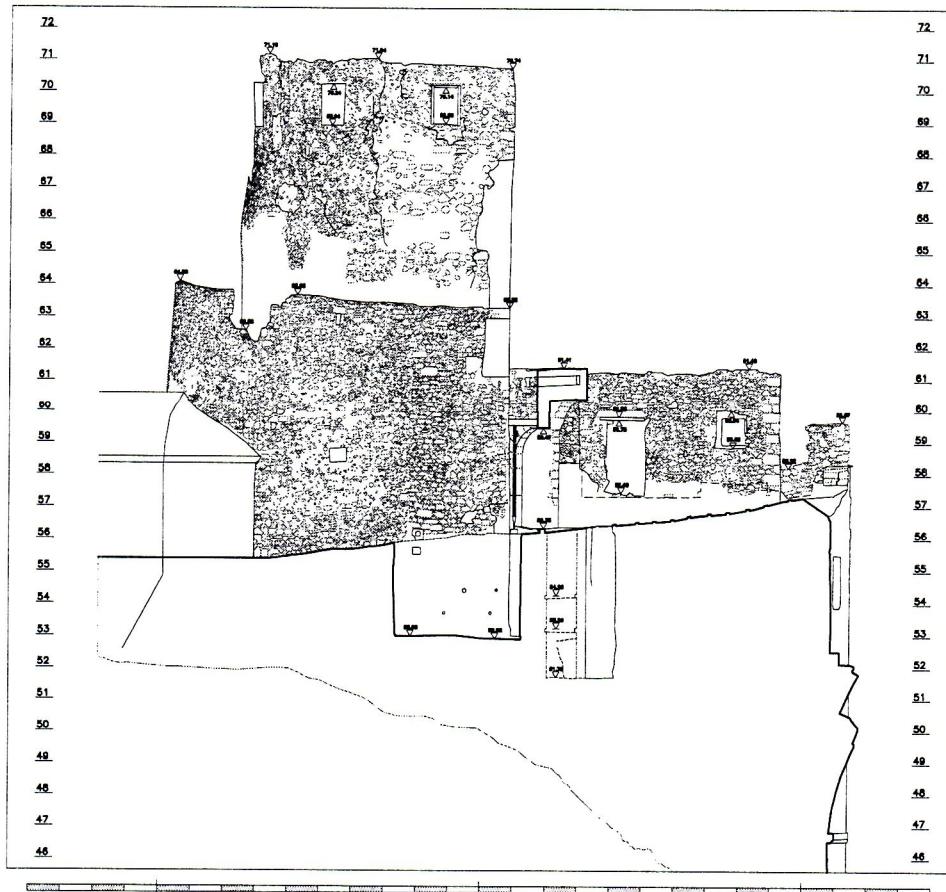
Sl. 31. *Halebijja, presjek, pogled prema sjeveru.*
