Mr. Tomislav Anđelić

## **SREDNJOVJEKOVNA CRKVA U TRIJEBNJU KOD STOCA U HERCEGOVINI**

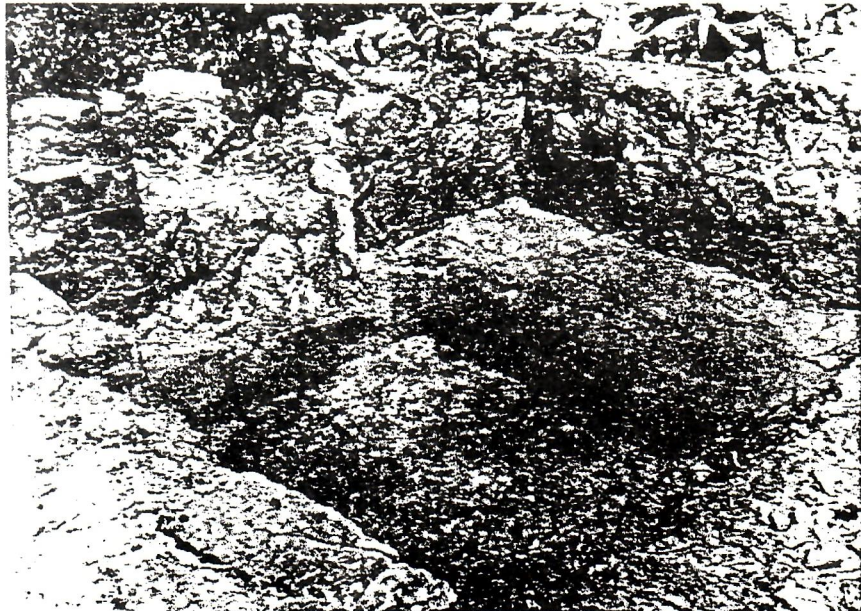
Slika 2. Pogled na lokalitet prije iskopavanja

Iskopavanje u Trijebnju obavljeno je u svibnju 1983. godine. Prvo je trebalo skinuti rastinje s prostora, gdje su se očekivali eventualni zidovi. Jedini vidljivi dio objekta bio je 1 m sjevernog zida crkve pravca istok-zapad. Kvadratna mreža nije bila potrebna, jer je konfiguracija terena poslije čišćenja odavala dojam da se na tom prostoru nalazi manji građevinski objekt. Prateći zid, i s vanjske i s unutarnje strane, moglo se zaključiti da se u Trijebnju ne nalazi kasnoantička bazilika, nego srednjovjekovna crkva, slična, planom i dimenzijama, tepčićkoj crkvi (v. slike 1., 2. i 3.). Debljina štuta unutar crkve bila je 0,50 - 1 m. Vanjski

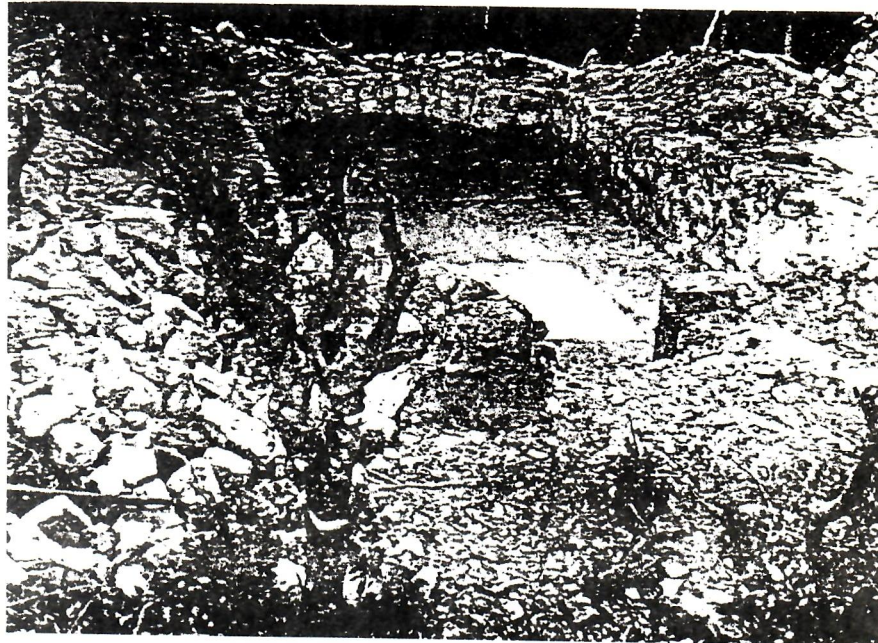
Slika 3. Snimak otkrivene crkve

snimanje. Najzad, može se reći da je otkrivena još jedna crkva, koja je po građevinskim elementima slična crkvi u Tepčćima. Dakle, i ova je jednobrodna s polukružnom apsidom koja izlazi vani. Njezine su vanjske dimenzije 8,10 x 4,80 m. Očuvani zidovi variraju od 0,50 do 1 m visine.

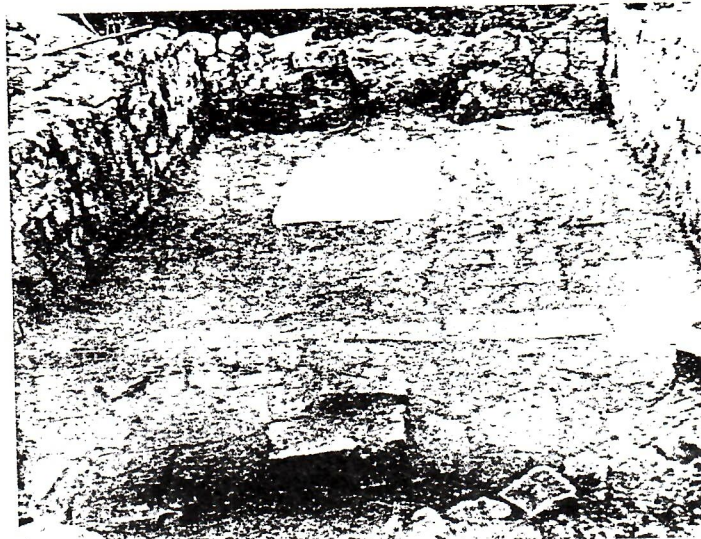
Slika 4. Snimak poda s ostatkom postolja za menzu i nadgrobne ploče

Za razliku od tepčičke, crkva u Trijebnju očuvala je u cijelosti podnicu 5 - 8 cm debelih četvornih i pravokutnih ploča muljike. Kada je potpuno očišćena podnica, na cijelom se unutarnjem prostoru primijetilo da se oltarski i predoltarski prostor, za nekoliko centimetara, izdiže nad ostalim dijelom podnice. Otkriveno je i temeljno kamenje kvadratnog zidanog postolja oltarske menze od koje se ništa nije sačuvalo (slika 4.). Važno je napomenuti da je pred ulazom, oko 0,70 m od vrata, u unutrašnjosti crkve otkrivena pravokutna ploča od krečnjaka dimenzija 1,70 x 1,10 m. Radi se, sigurno, o nadgrobnoj ploči. Grob, zbog nedostatka financija i vremenskog škripca, nismo bili u mogućnosti otvoriti i ispitati. Kada je crkva potpuno otkrivena, izvršeno je fotografiranje i tehničko

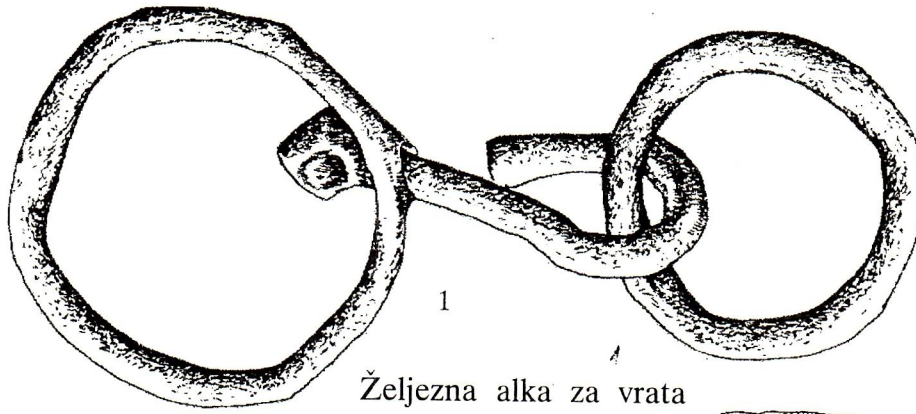
Željezna alka za vrata

Željezni ekser

5. Dvije željezne alke. Jedna je probušena. Povezane su jednim željeznim komadom. Najvjerojatnije pripadaju vratima i služile su za otvaranje i zatvaranje vrata (Crteži sitnih nalaza, 1).  
Promjer prve veće alke je 5,2 cm.  
Promjer druge alke je 4,5 cm.
6. Željezni ekser (Crteži sitnih nalaza, 5).

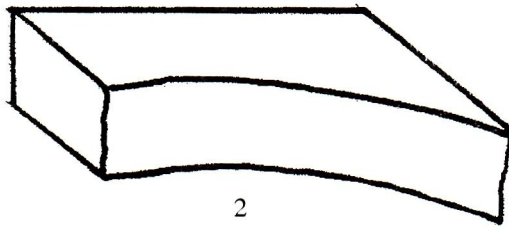
Ulomci nadvratnika

1. Ulomak nadvratnika koji je imao polukružni oblik. Pomoću očuvanog luka na kamenu može se ustanoviti da je širina ulaza iznosila oko 0,90 m (Crteži sitnih nalaza, 2).  
Dimenzije: 38 x 12 cm.
2. Kamen iz sredine svoda na jednom je kraju deblji, a na drugom tanji (Crteži sitnih nalaza, 3).  
Dimenzije: 19,5 x 13,5 x 8 cm.
3. Četvrtasti pločasti kamen muljike, u kojemu se primjećuju urezane dvije pravilne dijagonale (Crteži sitnih nalaza, 4).  
Dimenzije: 29 x 24,5 x 5 cm. Nije mu poznata funkcionalnost.
4. Ulomak od kamene konzole.  
Dimenzije: 30 x 25 x 18 cm.
