Vukosava Atanacković-Salčić

NOVE RANOKRŠĆANSKE CRKVE NA PODRUČJU MOSTARA

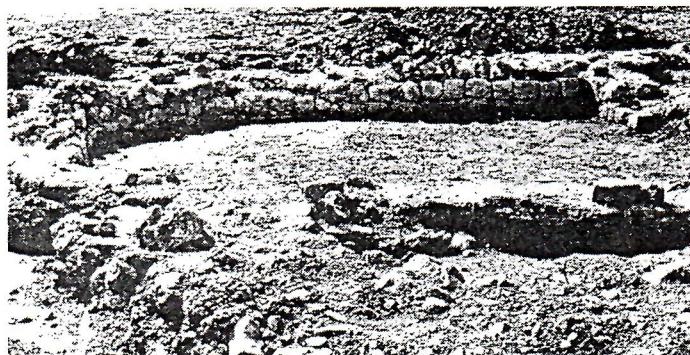
Ostaci ranokršćanske bazilike u Sutini

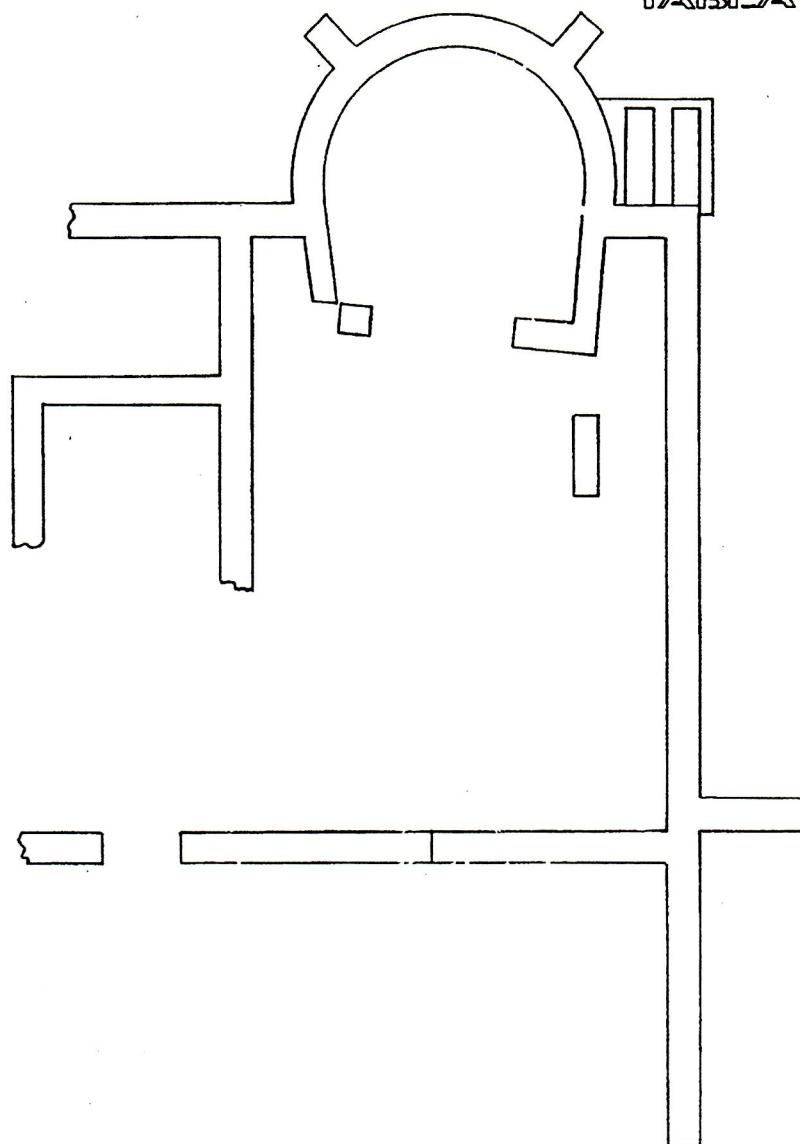
TAJIBLA I

SUTINA KOD MOSTARA

U vrijeme iskopavanja prvo je otkrivena apsida s istočne strane crkve. Apsida je polukružna, građena od fino isklesanih kamenih kvadera. Apsida s vanjske strane ima dva kontrafora. Orientacija crkve je istok - zapad, s ulazom na zapadnoj strani. Ulazni dio je iz narteksa u naos kao centralni prostor u crkvi. Narteks je istražen samo s južne strane, gdje je otkriven masivni zid, koji se nastavlja na južni zid centralnog prostora. Na ulazu u naos otkriven je profiliran kameni prag *in situ*, koji je pukao po sredini, a ima rupu za uglavljivanje vrata. Na južni zid centralnog prostora nastavlja se još jedan poprječni zid, koji naglašava još jednu novu prostoriju na južnoj strani, čiji se ostaci nisu sačuvali. (Tab. I.)
